ЗАТОПЛЕНО ВІЙНОЮ:

Дослідження руйнування Каховської греблі та його наслідки для екосистеми, аграріїв, цивільного життя та міжнародного правосуддя

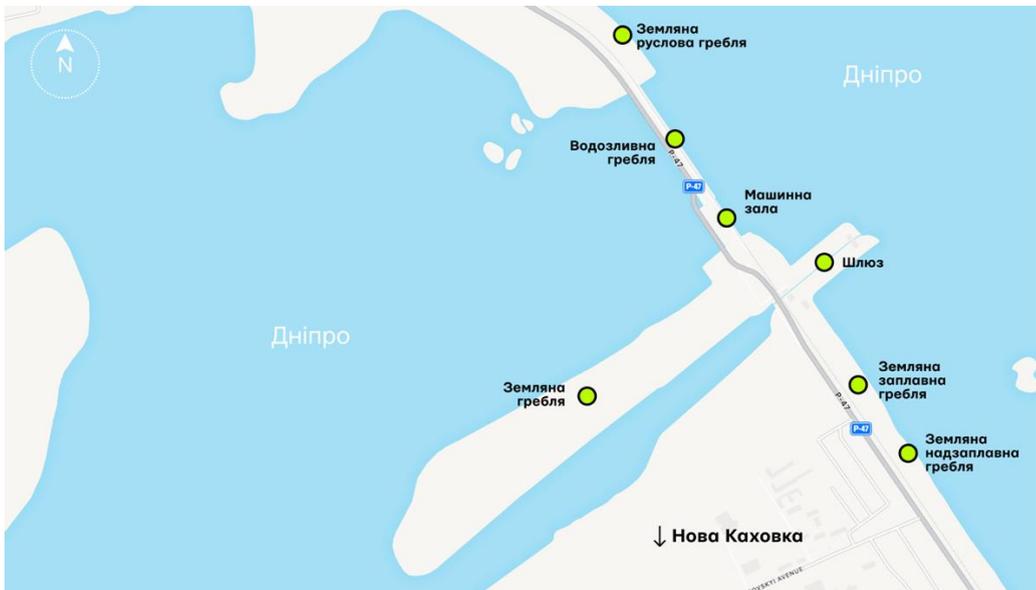
Схема Каховського гідроелектрокомплексу.

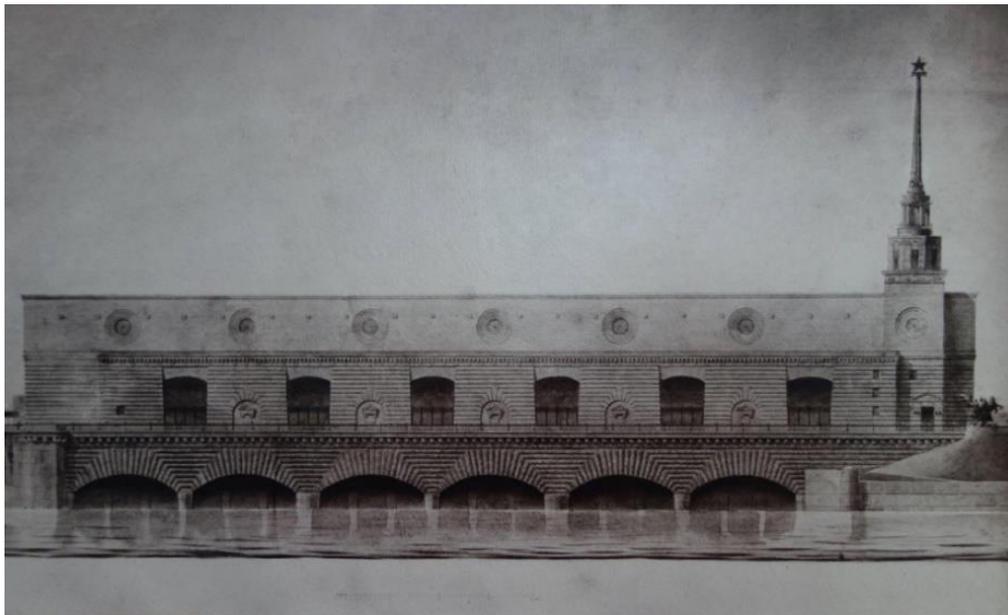
Ескіз оригінальних воріт шлюзу Каховської ГЕС. Фото: Державний архів Харківської області. Джерело: Bird in Flight¹⁵

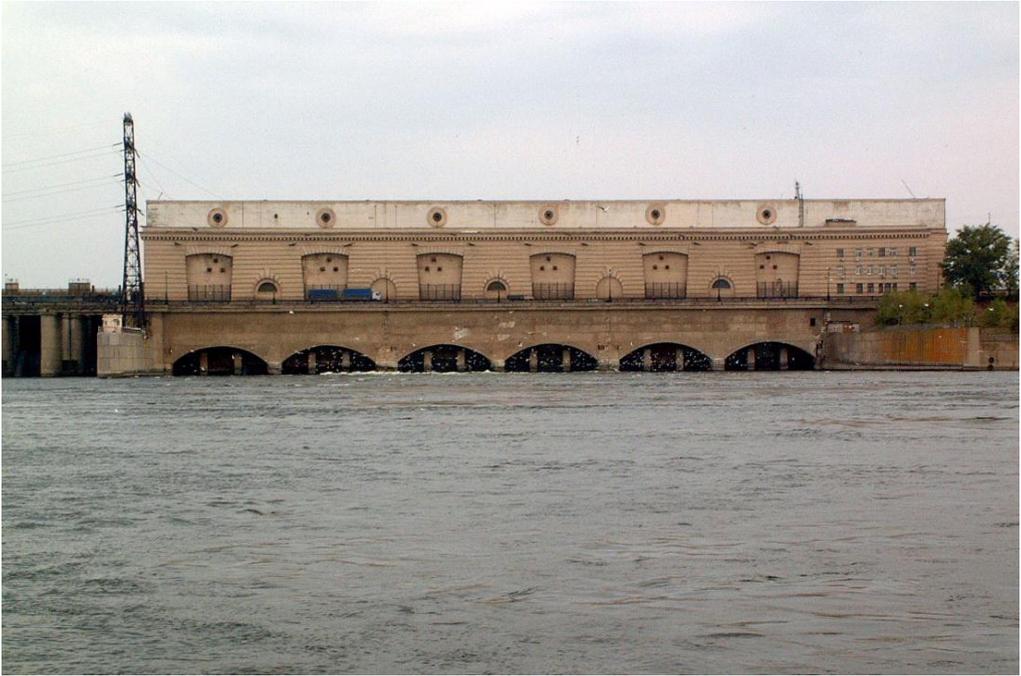
Силовая установка Каховської ГЕС. Фото: Новокаховське товариство охорони культурної спадщини. Джерело: Bird in Flight¹⁶

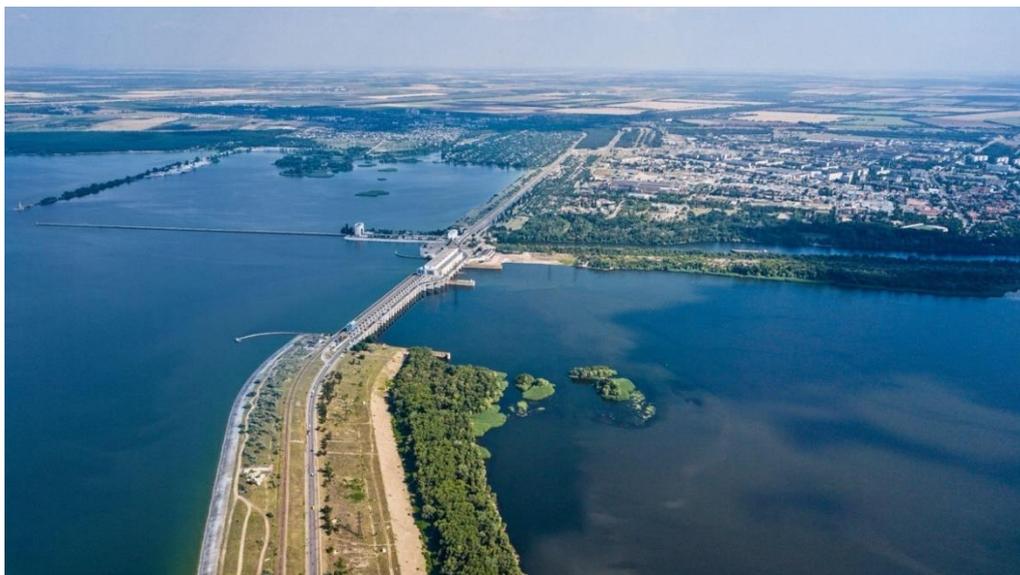
Комплекс Каховської ГЕС. Вид згори.
Джерело: «Укргідроенерго»²⁵

Будівництво ГЕС зумовило необхідність розвитку цілого комплексу гідроспоруд навколо неї. Каховський гідроелектрокомплекс складається з земляної руслової греблі, водоскидної греблі з 28 водозливними прогонами, будівлі ГЕС, земляної греблі між шлюзом і ГЕС, судноплавного шлюзу, земляної заплавної греблі та земляної переливної греблі (у подальших згадках усі ці греблі разом становитимуть поняття Каховської греблі)⁹. Крім того, на Каховській греблі є залізниця і шосе. Архітектурний ансамбль Каховської ГЕС досить самобутній для України та поєднує монументалізм із елементами радянського модернізму¹⁰.

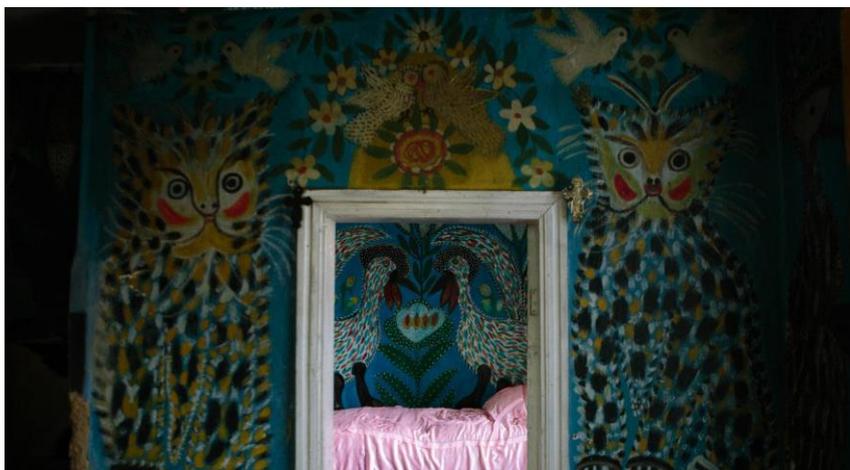
Будинок-музей Поліни Райко – української художниці, відомої своїми роботами в жанрі наївного мистецтва – в Олешках Херсонської області. Будівля була частково зруйнована через затоплення внаслідок руйнування Каховської греблі.
Джерело: Ukraïner⁵⁵

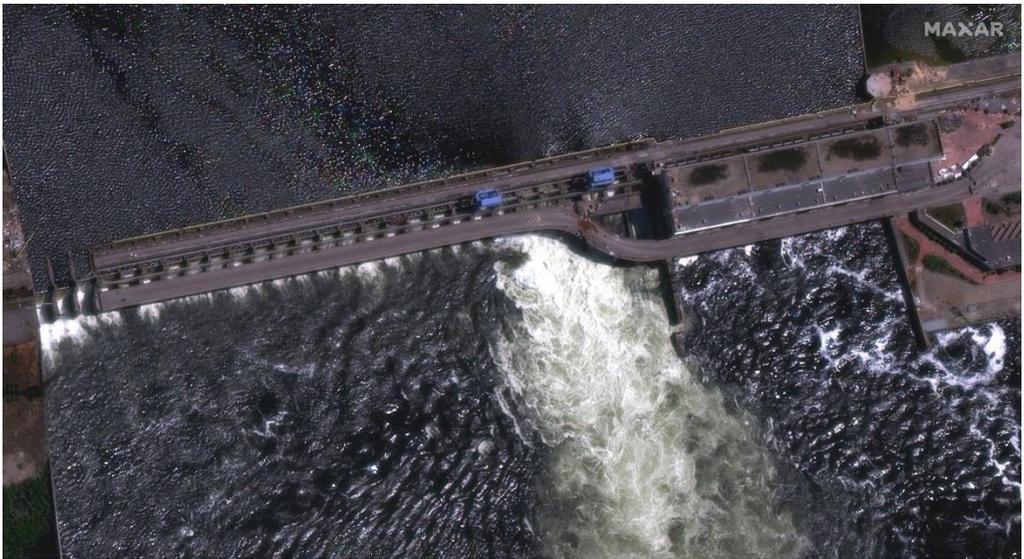
Каховська гребля 28 травня 2023 року. Джерело: @evanhill на X

Судя по этому сбросу воды под упавшим куском дороги (на снимке от 5 июня), плотина таки сама разрушалась постепенно. Может от того и кусок дороги упал, учитывая что там давно была дырень. Я бы посмотрел ещё более старые снимки, как давно этот сброс воды начал появляться

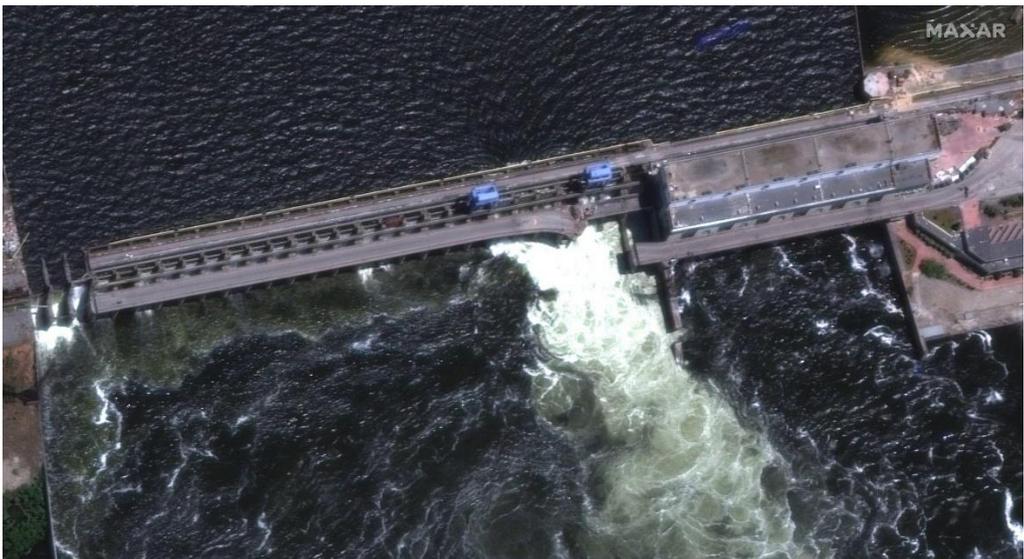
Каховська гребля 5 червня 2023 року. Джерело: @evanhill на X

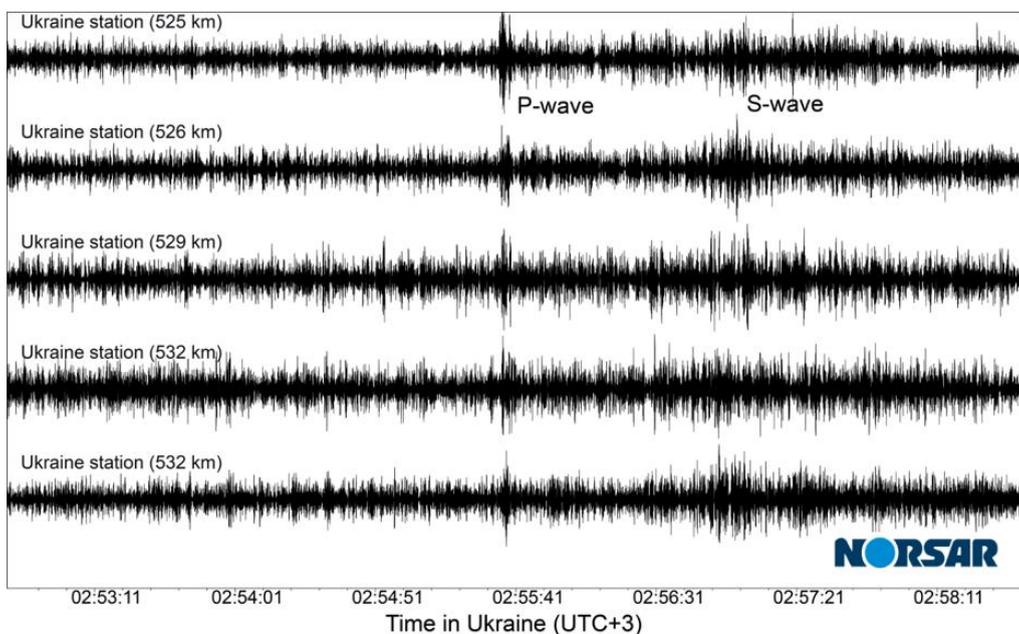
року о 2:35 та 2:54⁷⁸. Науковці повідомляють, що місця обох вибухів були визначені з похибкою близько 20-30 кілометрів. Ця похибка виникає через такі фактори, як відстань від греблі до датчиків (приблизно 500–600 км), розташування датчиків, які використовуються для визначення локації, похибки вимірювання та невідомості, пов'язані з поширенням сейсмічних хвиль по Землі.

Магнітуда станом на час між 1 та 2 годинами ночі 6 червня. Джерело: NOR SAR

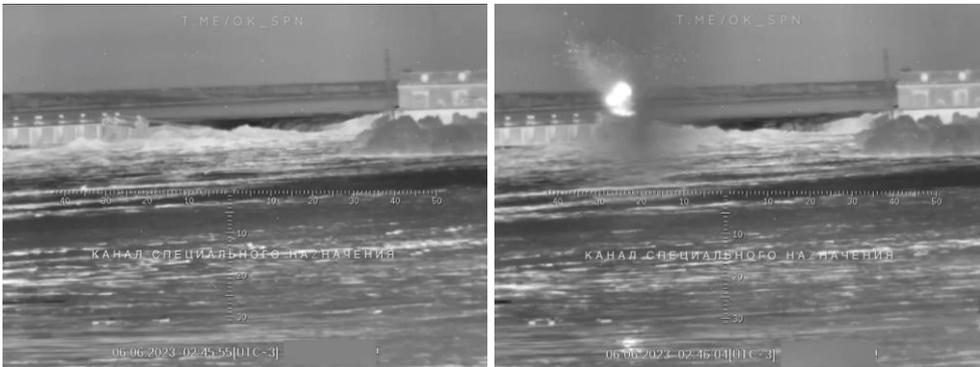
Скриншоти з відео, знятого російським солдатом на тепловізор. Джерело: @okspn у Telegram

На відео також видно підрив або вибухового пристрою, встановленого російськими військовими на греблі, або, ймовірно, міни, яку змило потоком води. На основі візуальних характеристик вибуху ми не знайшли причин вважати, що це могло бути наслідком влучання снаряда чи ракети. На численних відео у відкритих джерелах видно подібні вибухи, що свідчить про значне замінування території довкола Каховської ГЕС⁸⁵.

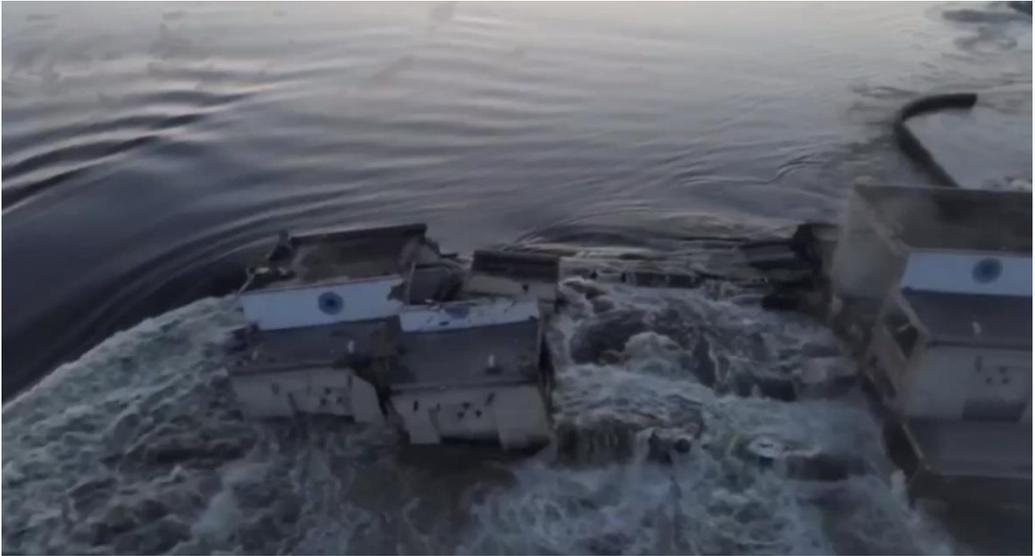
Скриншот з відео руйнування Каховської греблі. Джерело: @voenacher у Telegram

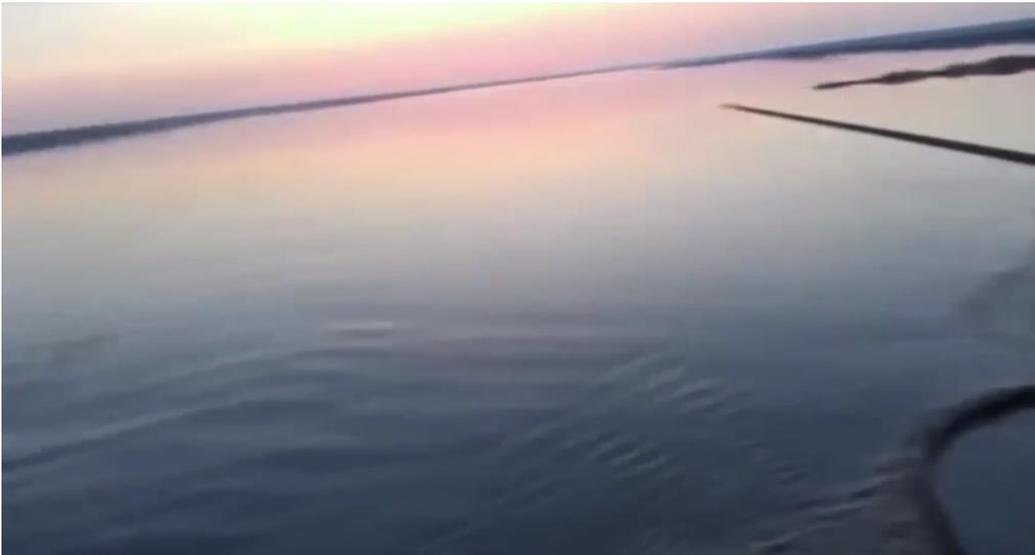
Скриншот з того ж відео, де видно відсутність сонця над горизонтом. Джерело: @voenacher у Telegram

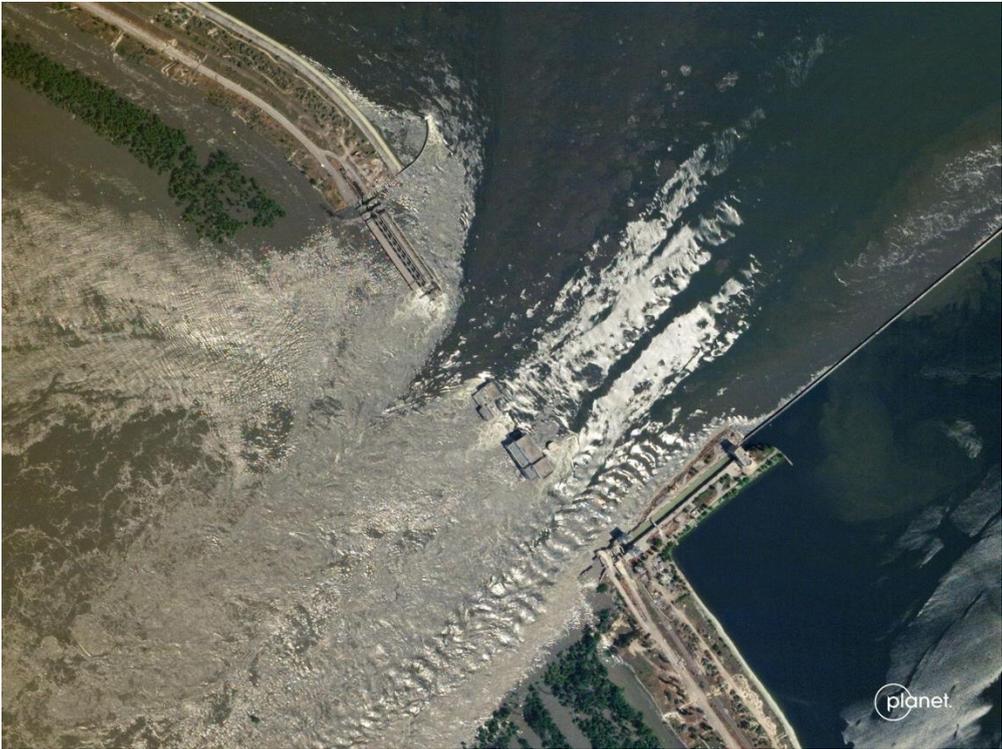
Супутниковий знімок Каховської ГЕС, зроблений 6 червня. Джерело: @Planet via X

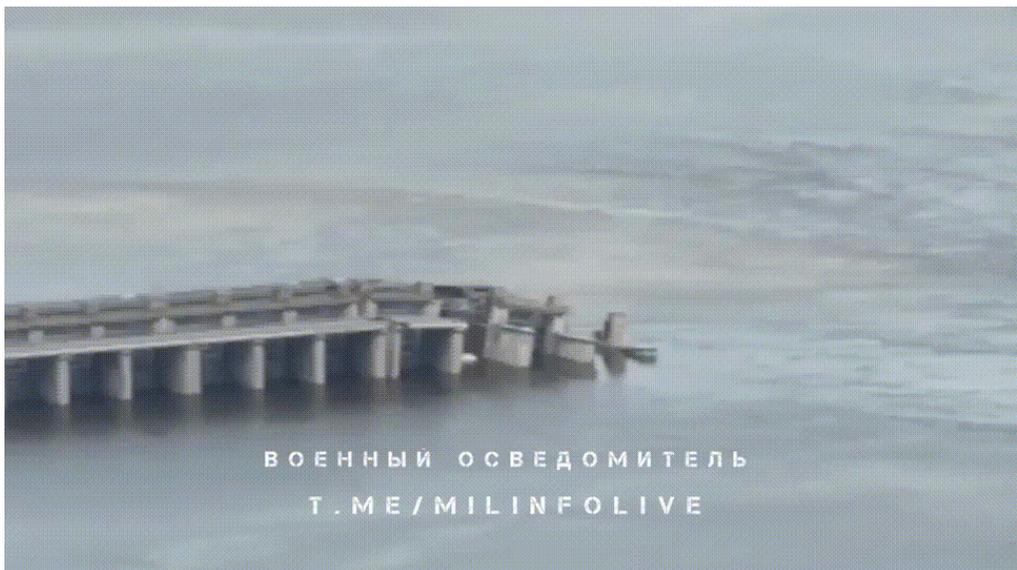
Джерело: New York Times

Ця версія підтверджується ще й тим, що на одному з відео з наслідками катастрофи видно відсутність верхньої частини бетонного фундаменту в місці початкового прориву. Найімовірніше, такі масштабні руйнування міг спричинити тільки вибух глибоко всередині греблі. Якби відбувся просто прорив, пошкоджені були б тільки шлюзи та стовпи, а не верхівка бетонного фундаменту.

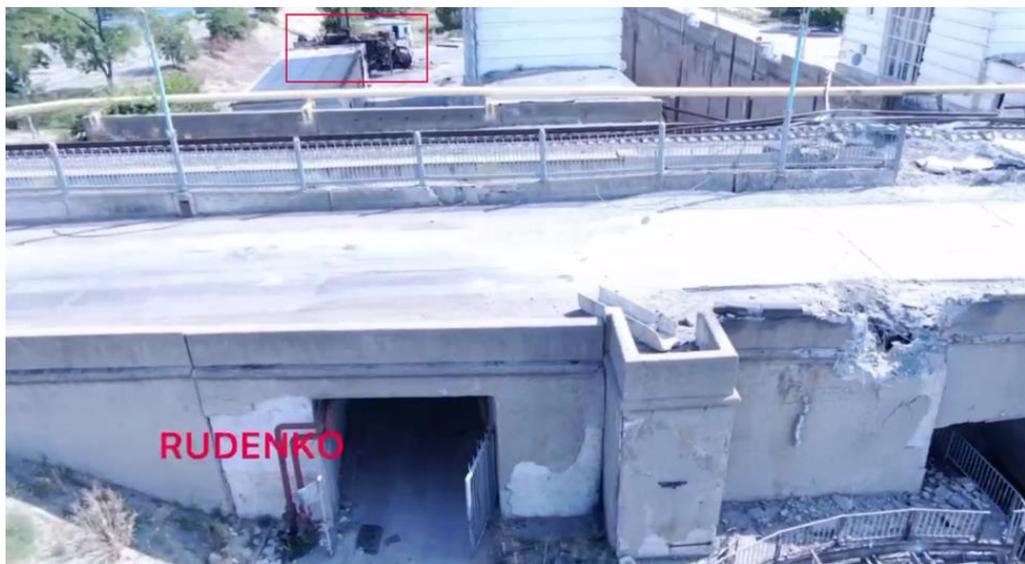
президента Росії Сергей Кириенко та голова окупаційної адміністрації Херсонської області Володимир Сальдо⁹⁹. Внаслідок обстрілу було пошкоджено кілька будівель на території електростанції та проїжджу частину біля шлюзу. Також повідомлялося про знищення станції радіоелектронної боротьби «Репеллент-1»¹⁰⁰. Відео, що підтверджує атаку, опублікували у відкритих джерелах 30 липня 2022 року¹⁰¹. На відео також видно пошкодження дороги та залізниці на території електростанції внаслідок обстрілів у липні. Хоча головна дорога суттєво не постраждала, залізниця була зруйнована, оскільки земля під коліями обвалилася на шлюз під мостом.

На скріншоті з відео видно пошкодження дороги та залізниці, а також зруйнований «Репеллент-1». Джерело: @RtrDonetsk у Telegram

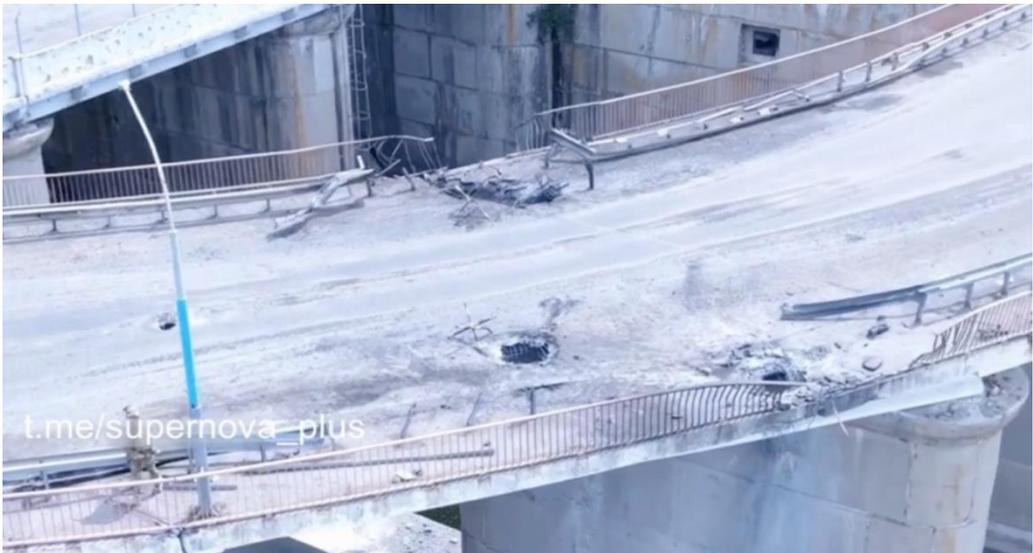
Результати ударів 10 серпня 2022 року. Джерело: @supernova_plus у Telegram¹⁰⁴

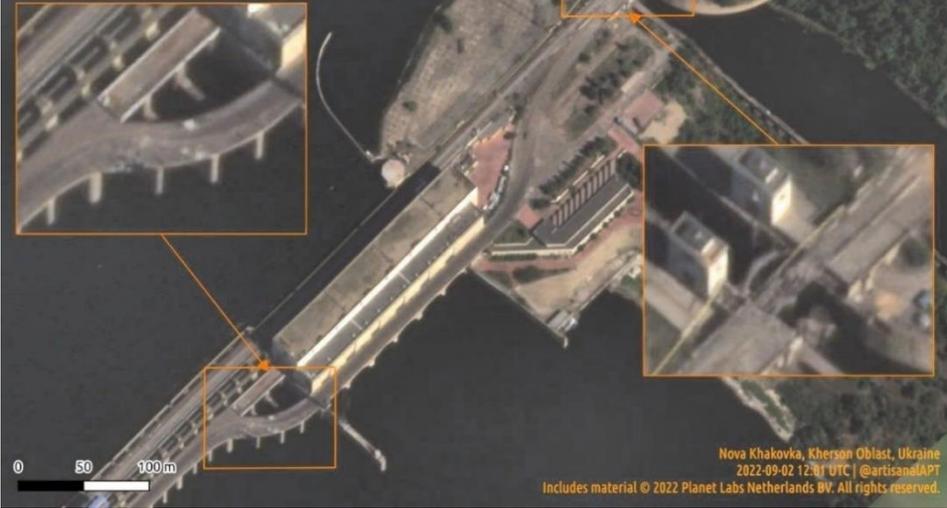
Imagery from September 2, 2022 confirms that the bridge across the lock at the dam at Nova Khakovka has suffered severe damage from continued attacks. As of 2 September, the road portion of the bridge has collapsed into the lock, stopping vehicle traffic as well as blocking the movement of ships through the lock. The rail bridge appears heavily damaged and unusable. 400 meters north, a portion of the road bridge remains unrepaired as well. This will likely force the increased use of pontoon ferries nearby.

Супутникові знімки зруйнованих мостів. Знімки Planet від 2 вересня 2022 року. Джерело: @mil.in.ua у Telegram

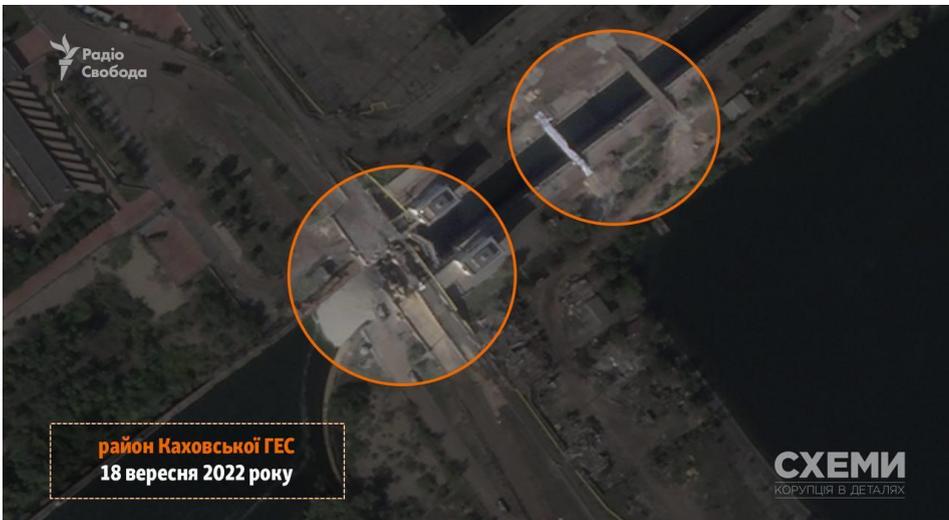
Зображення зруйнованого головного мосту та російських нових тимчасових мостів. Знімки Planet від 18 вересня 2022 року. Джерело: @схеми у Telegram

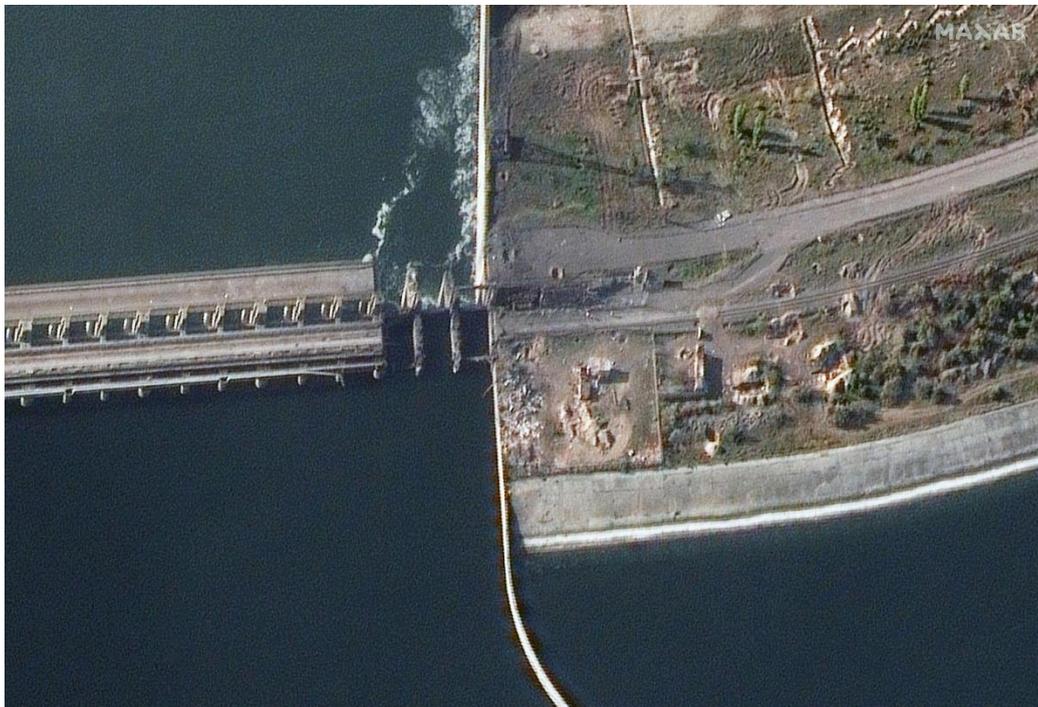
Пізніші супутникові знімки показують, що, попри потужний вибух, тіло греблі поблизу місця вибуху залишилося неушкодженим, але вибух пошкодив шлюзи¹²⁴, що вплинуло на загальну функціональність та навантаження на греблю¹²⁵. Саме собою це не могло спричинити обвалу всієї греблі¹²⁶. Це переконливо свідчить про те, що неможливо критично пошкодити, тим більше зруйнувати греблю обстрілом із РСЗВ чи закладанням вибухівки ззовні греблі.

Каховська гребля 28 травня 2023 року. Джерело: @Махар на X

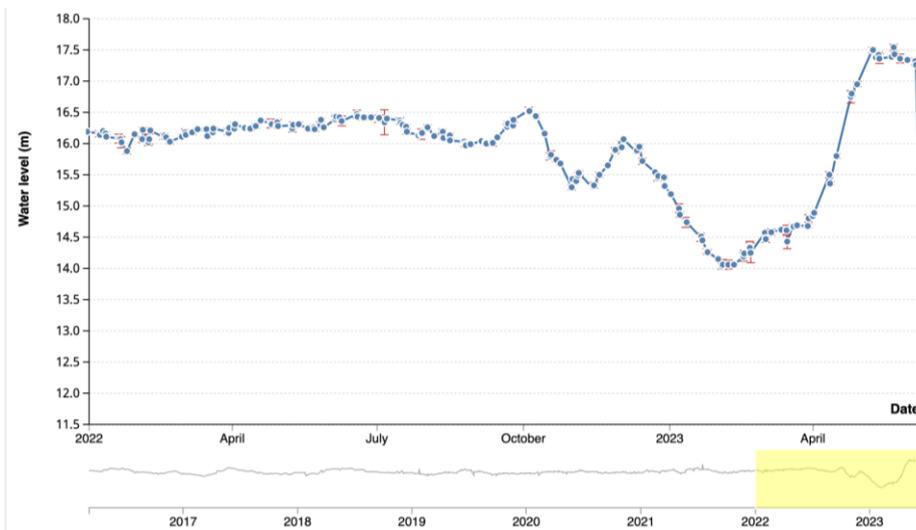
Динаміка рівня води з грудня 2022 року по липень 2023 року. Джерело: Hydroweb¹³⁷

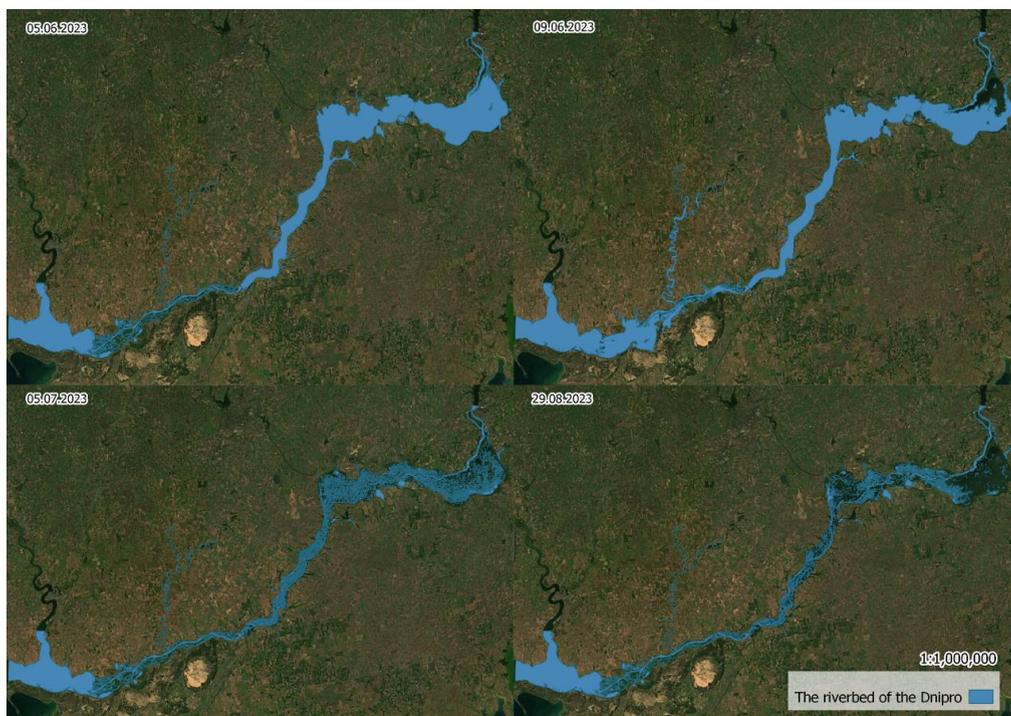
Загальний план усієї досліджуваної ділянки з позначенням поверхні води на всі доступні дати показує переміщення води за період з 5 червня 2023 року по 29 серпня 2023 року. Найсильніше затоплення ділянки нижче греблі спостерігається на зображенні від 9 червня 2024 року, після чого вода поступово відступає, при цьому спостерігається і поступове зниження рівня води у водосховищі.

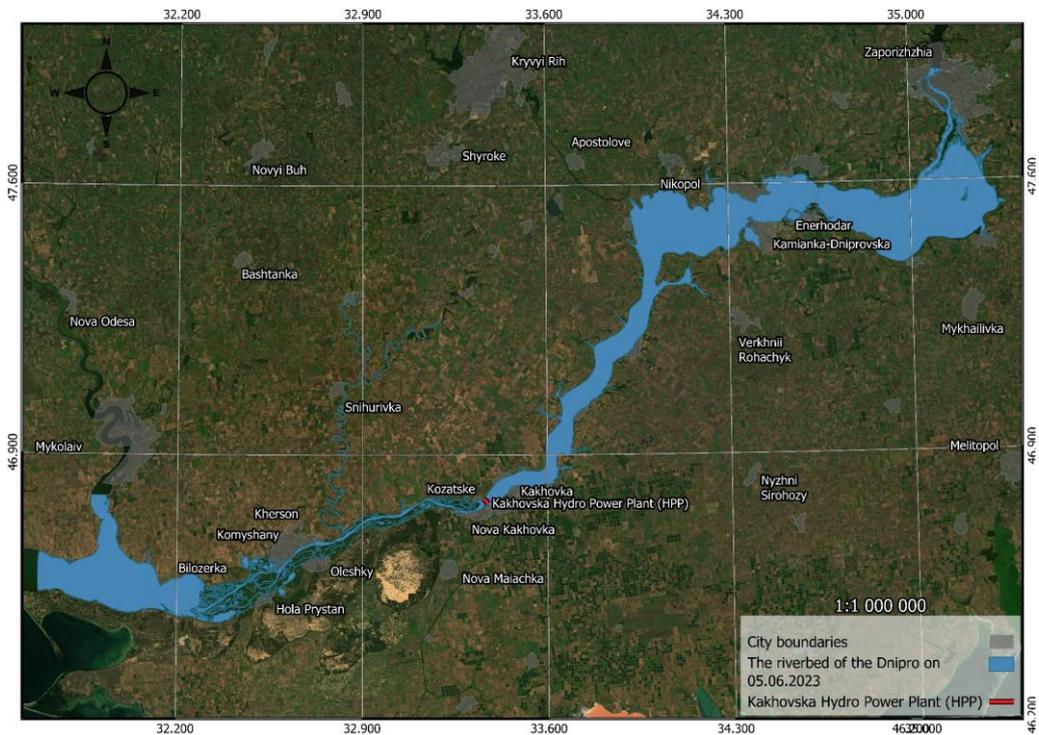
Позначення поверхні води на всій досліджуваній ділянці (географічне охоплення аналізу переміщення води) на основі супутникового знімка від 5 червня 2023 року

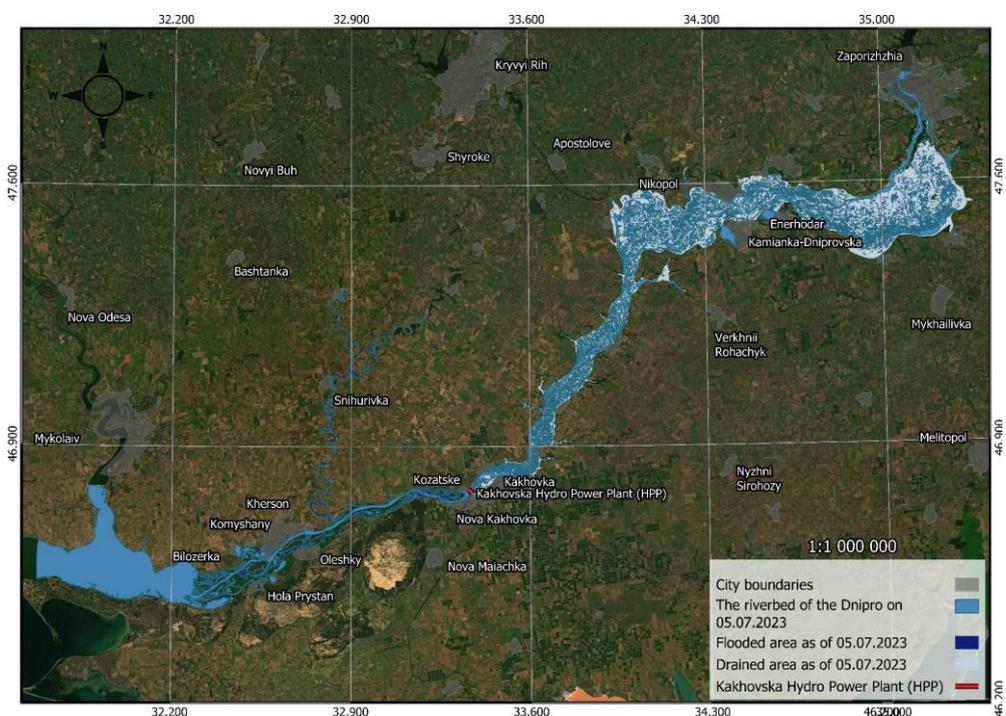
Різниця у позначенні поверхні води на аналізованій території (географічне охоплення аналізу руху води) на основі супутникового знімка від 5 липня 2023 року

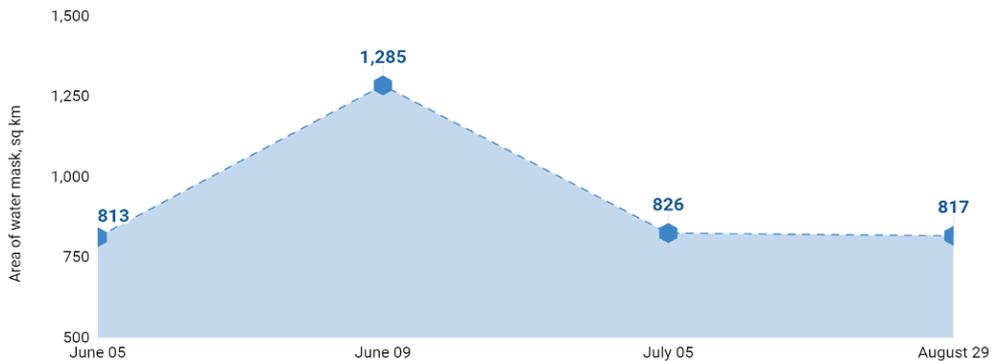
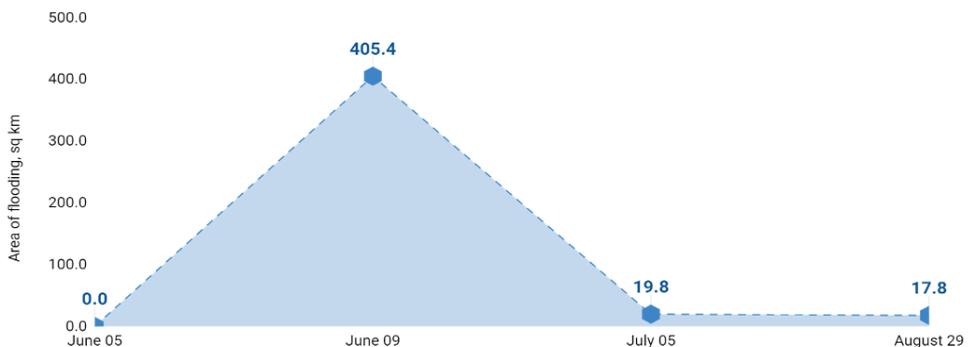
Дата	Датчик	Площа позначення води, кв. км	Діапазон різниці затоплення, кв. км *
05.06.2023	Sentinel-2	812,8749	0
09.06.2023	Sentinel-2	1284,9199	+405,4131
05.07.2023	Sentinel-2	825,7846	+19,8006
29.08.2023	Sentinel-2	817,048	+17,8368

* Порівняно зі станом до підриву греблі (зображення від 5 червня 2023 р.).

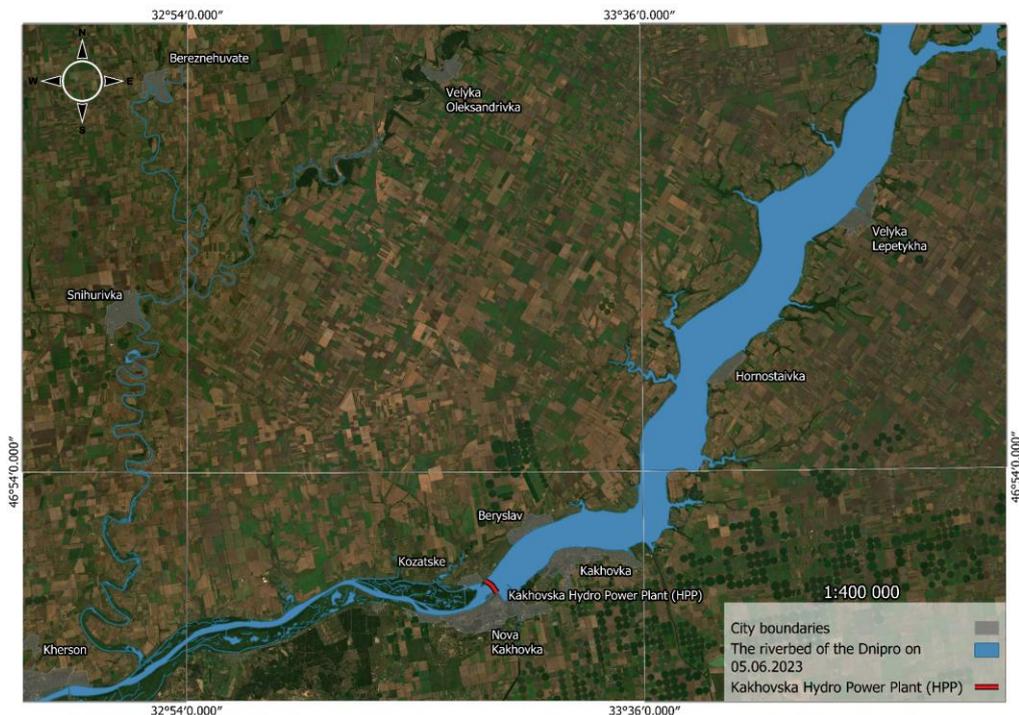
Позначення поверхні води для зони вище за течією (географічне охоплення аналізу руху води) на основі супутникового знімка від 5 червня 2023 року.

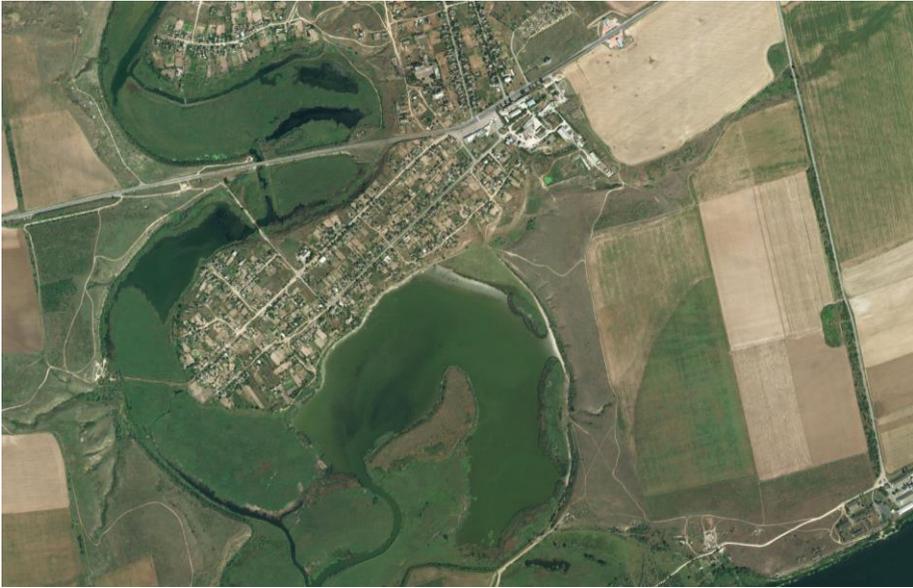
Geosat-зображення Тягинки на правобережжі Херсонської області до затоплення (локація 7), роздільна здатність 0,75 м

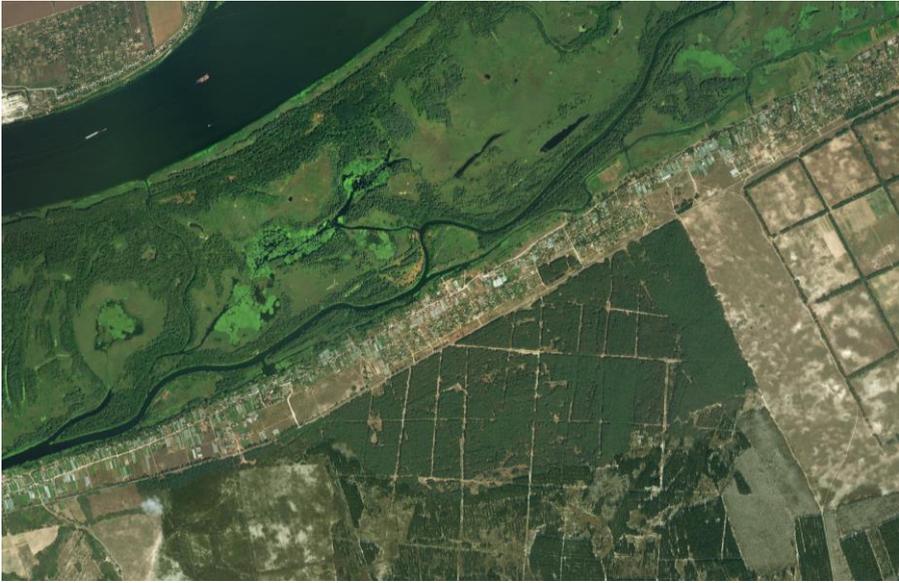
Geosat-зображення Кринок на лівобережжі Херсонської області до затоплення (локація 6), роздільна здатність 0,75 м

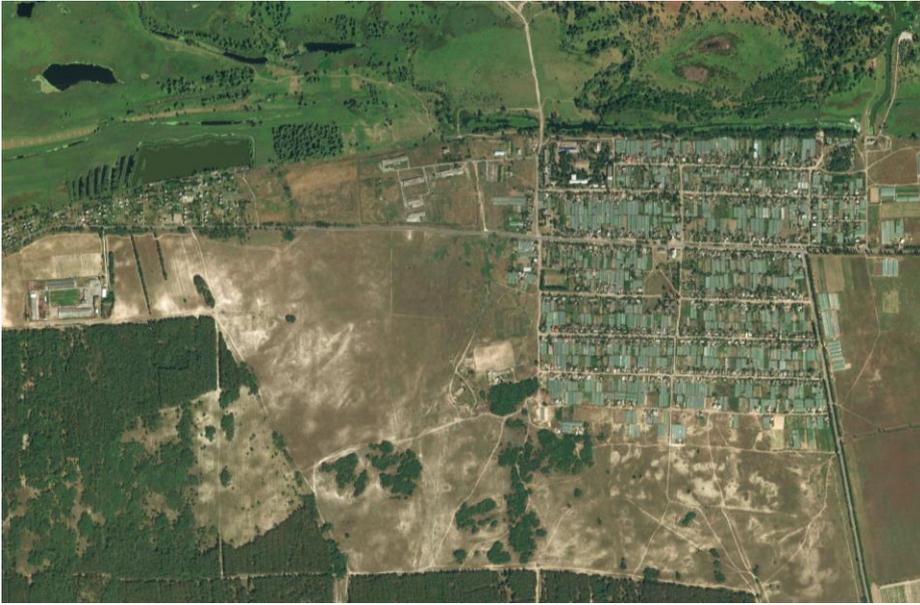
Geosat-зображення Корсунки на лівобережжі Херсонської області до затоплення (локація 9), роздільна здатність 0,75 м

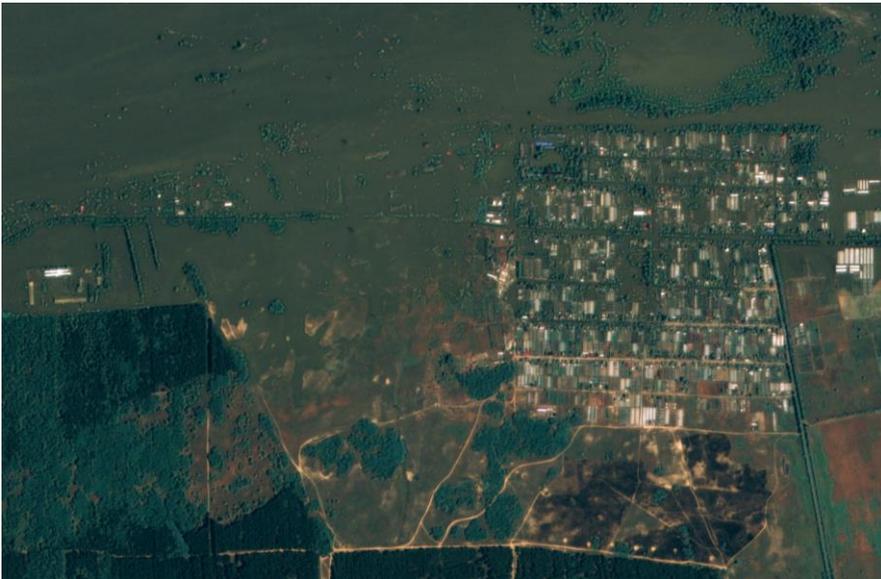
Затоплення у Корсунці на лівобережжі Херсонської області (локація 9), Geosat-зображення від 6 червня 2023 року, роздільна здатність 0,75 м

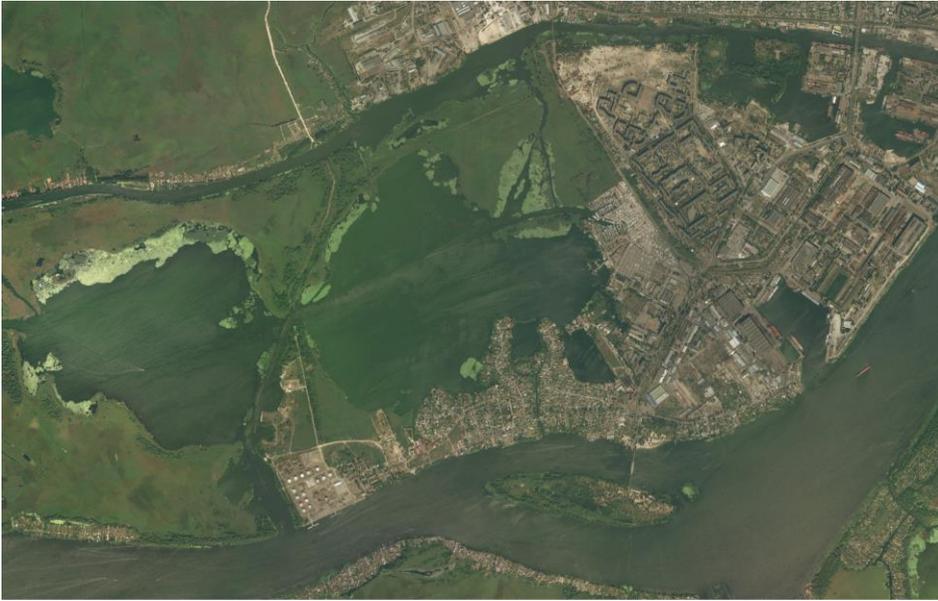
Geosat-зображення Херсонської портової зони перед затопленням (локація 2), роздільна здатність 0,75 м

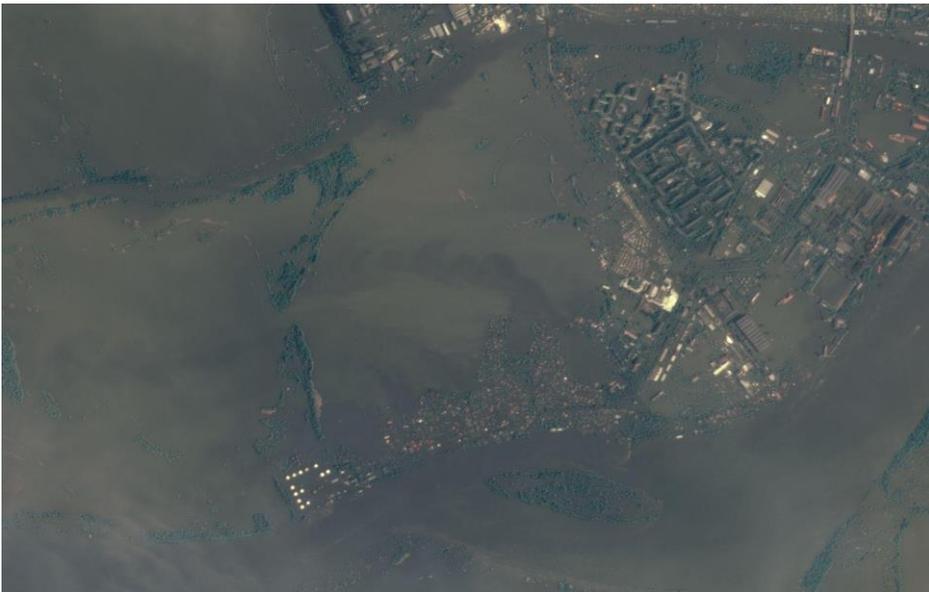
Затоплення Херсонської портової зони (локація 2), Geosat-зображення від 7 червня 2023 року, роздільна здатність 0,75 м

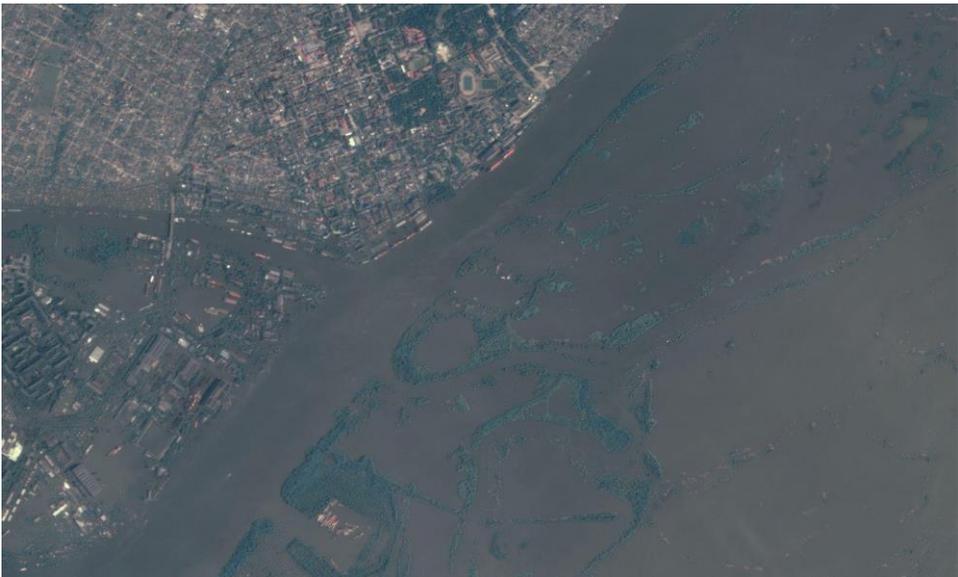
Затоплення Херсонської портової зони (локація 3), Geosat-зображення від 7 червня 2023 року, роздільна здатність 0,75 м

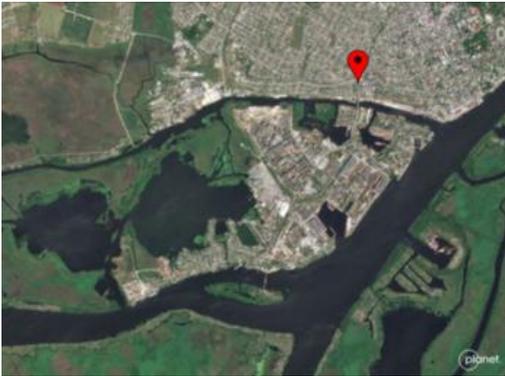
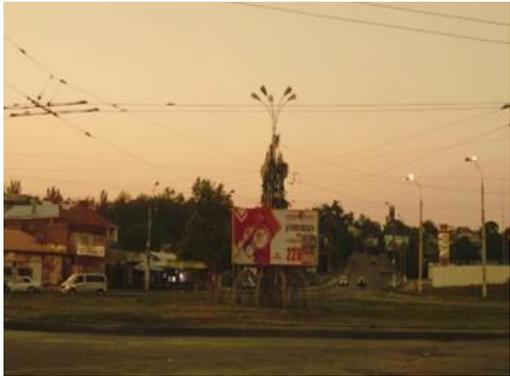
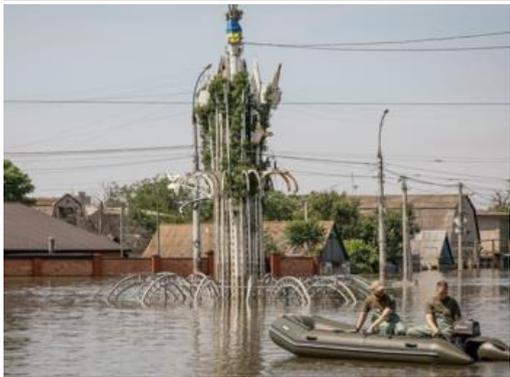
Супутникові знімки Корабельної площі у Херсоні 15 травня 2023 року та 7 червня 2023 року (ліворуч). Фото Корабельної площі у Херсоні до і після затоплення, 7 червня 2023 року (праворуч). Джерело: Planet Labs та REUTERS/Аліна Смутко¹⁷⁹

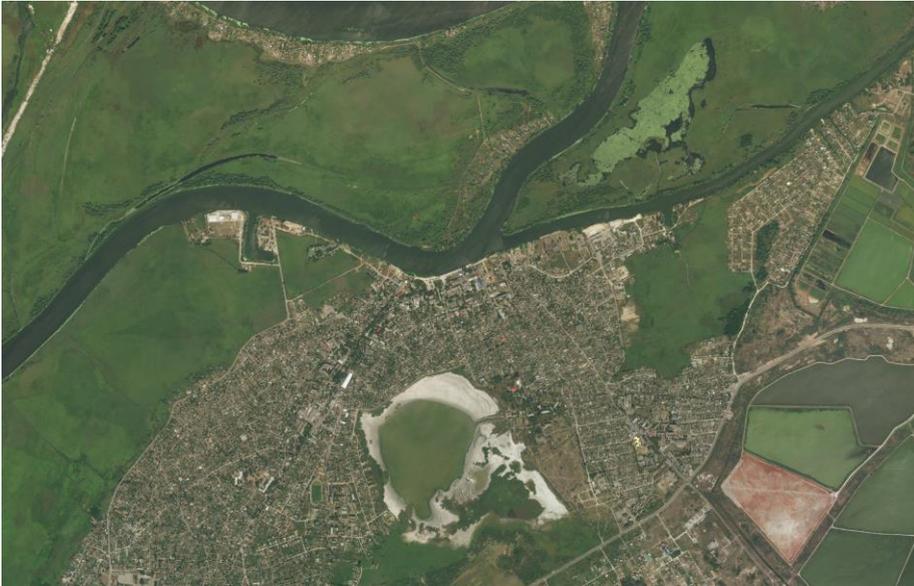
Geosat-зображення Голої Пристані на лівобережжі Херсонської області до затоплення (локація 1), роздільна здатність 0,75 м

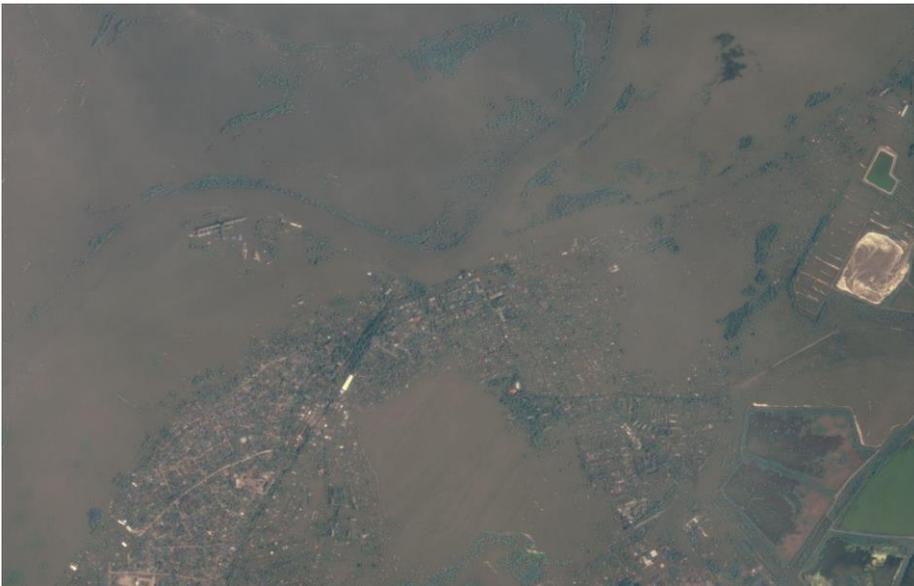
Затоплення у Голій Пристані на лівобережжі Херсонської області (локація 1), Geosat-зображення від 7 червня 2023 року, роздільна здатність 0,75 м

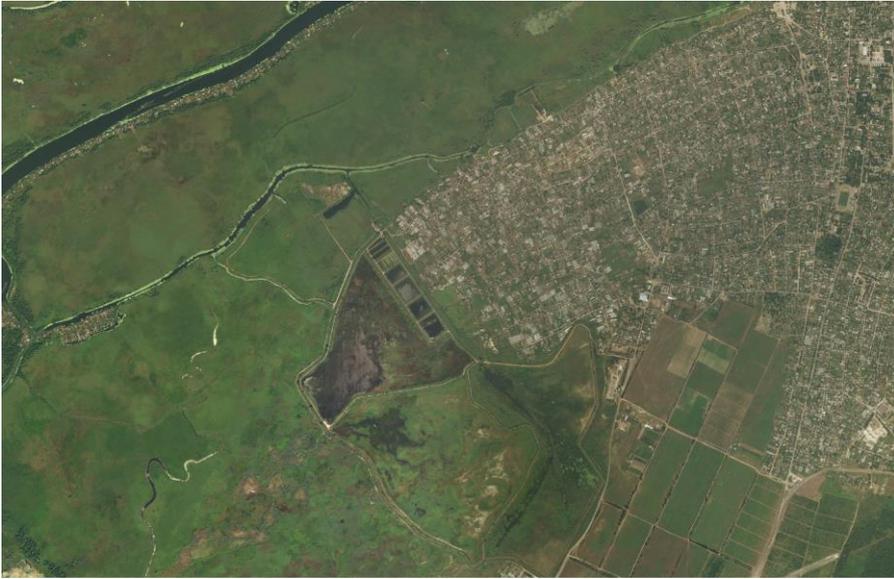
Geosat-зображення Олешків до затоплення (локація 5), роздільна здатність 0,75 м
