ЗАТОПЛЕНО ВІЙНОЮ:

Дослідження руйнування Каховської греблі та його наслідки для екосистеми, аграріїв, цивільного життя та міжнародного правосуддя

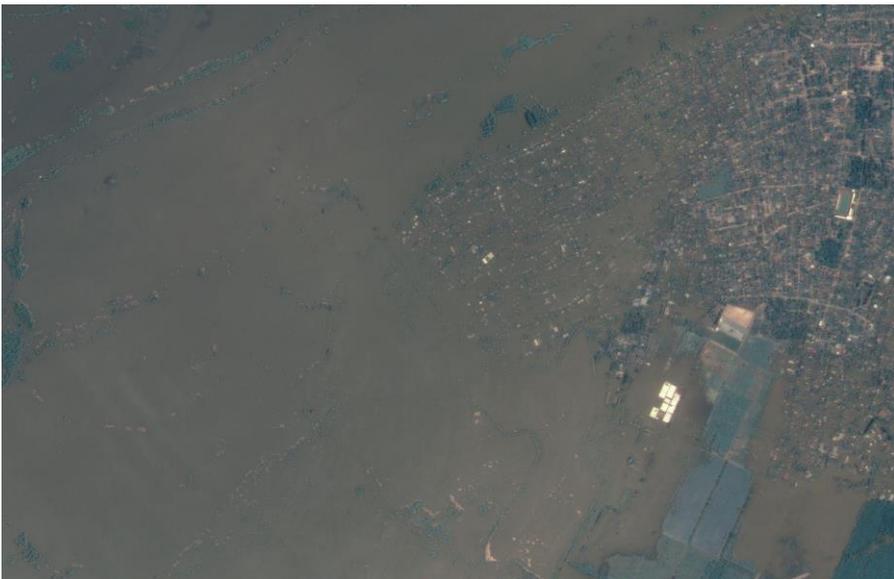
Затоплення в Олешках (локація 5), Geosat-зображення від 07 червня 2023 року, роздільна здатність 0,75 м

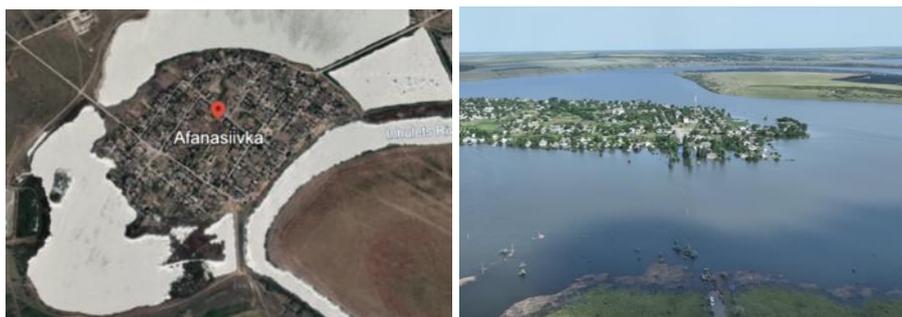
Афанасіївка з супутника до 6 червня 2023 року. Джерело: Google Earth¹⁸⁹. Кадри Афанасіївки з дрона після прориву Каховської греблі. Джерело: Суспільне, 10 червня 2023 року¹⁹⁰

Деякі з цих людей конкретно згадали затоплені мости, що з'єднують село Афанасіївка з містом Снігурівка:

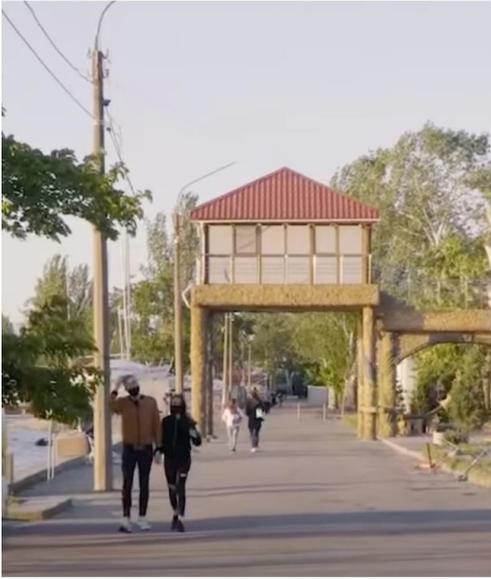
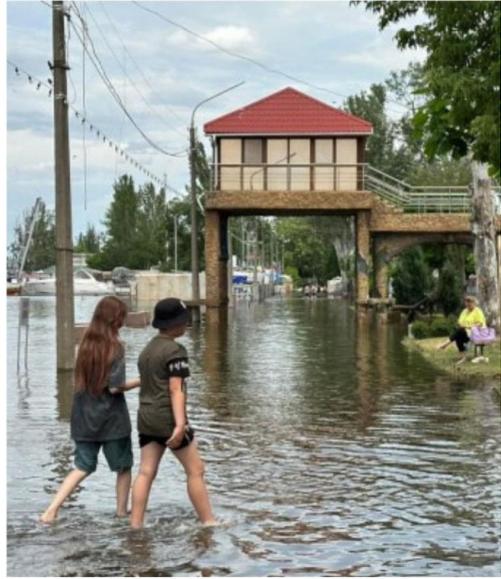
Територія Миколаївського яхт-клубу в 2021 році та 8 червня 2023 року¹⁹⁹

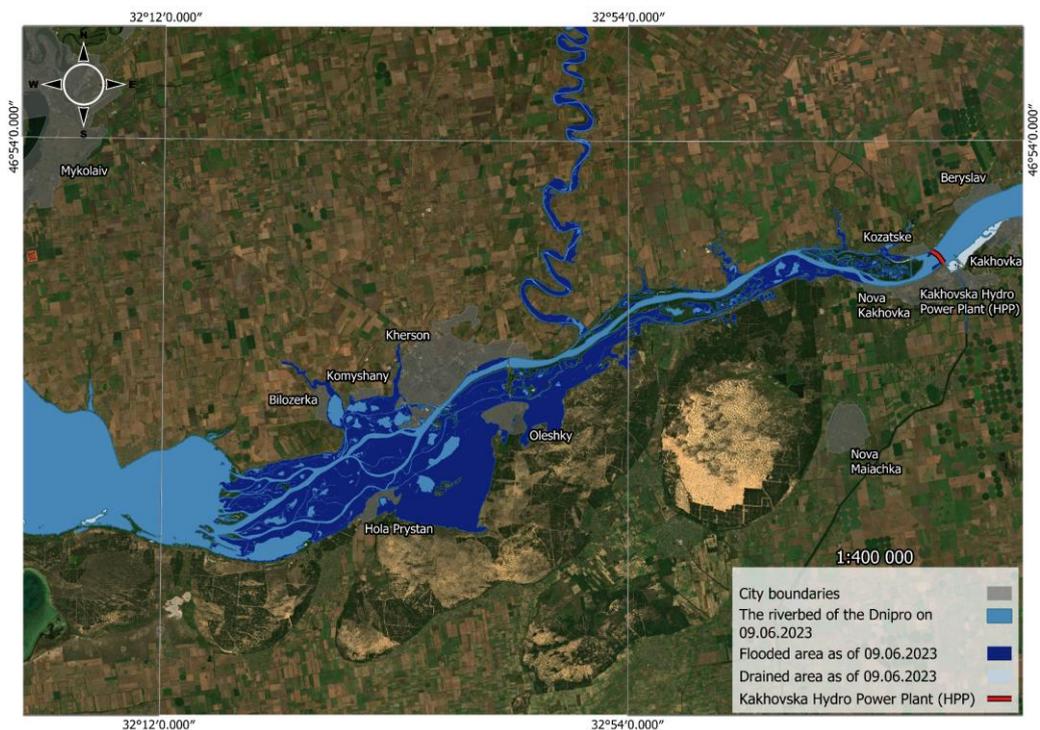
Різниця позначення поверхні води для зони нижче за течією (географічне охоплення аналізу руху води) на основі супутникового знімка від 9 червня 2023 року

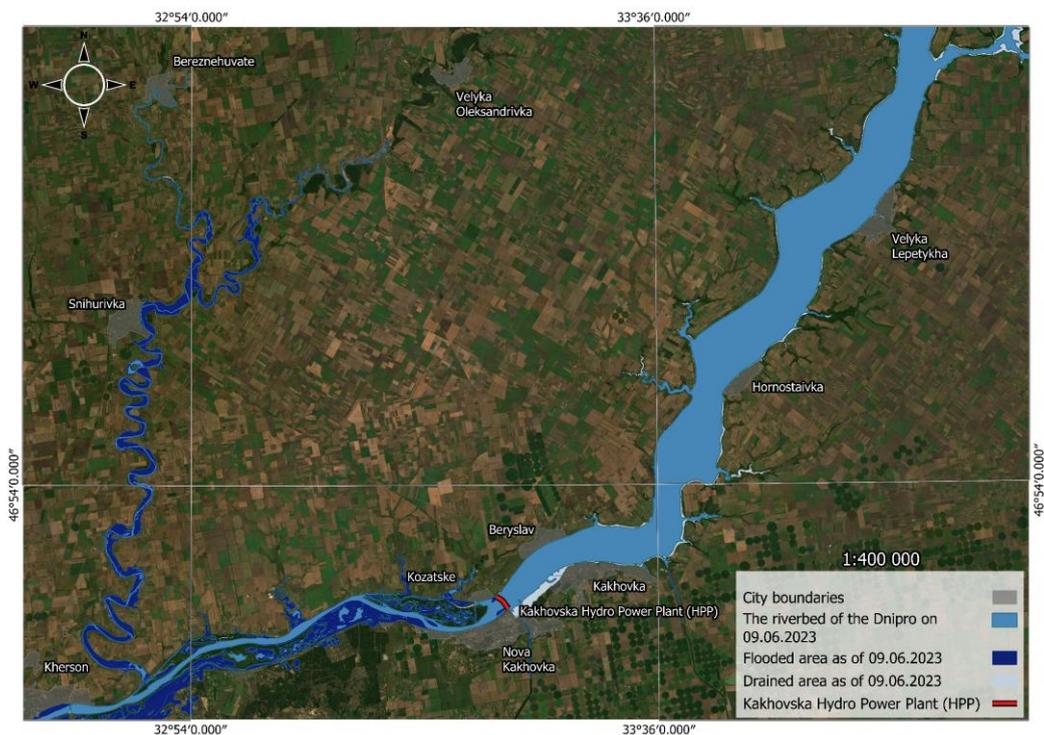
Різниця позначення поверхні води для зони вище за течією (географічне охоплення аналізу руху води) на основі супутникового знімка від 9 червня 2023 року

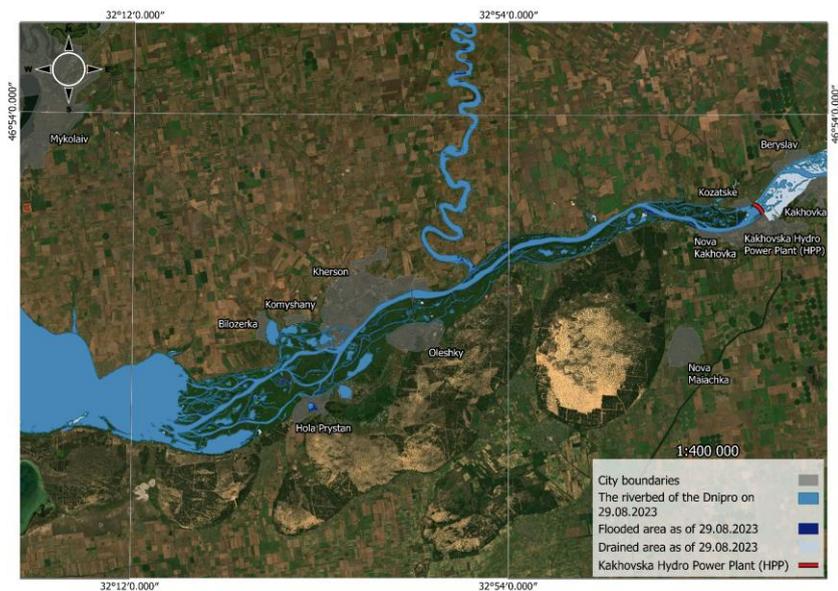
Різниця позначення поверхні води для зони нижче за течією (географічне охоплення аналізу руху води) на основі супутникового знімка від 29 серпня 2023 року

Як зазначалося раніше, 29 серпня 2023 року (майже через три місяці після підриву греблі) 17,8368 км² землі в Миколаївській та Херсонській областях залишалися затопленими. Більш детально вивчення рівня води в нижній та верхній зонах шляхом порівняння позначень показує значне зниження рівня води у річках Інгулець та Дніпро, а також у річищі Дніпра. Велика осушена територія помітна всередині самого Каховського водосховища, що буде детально описано в підрозділі 3.2 нижче.

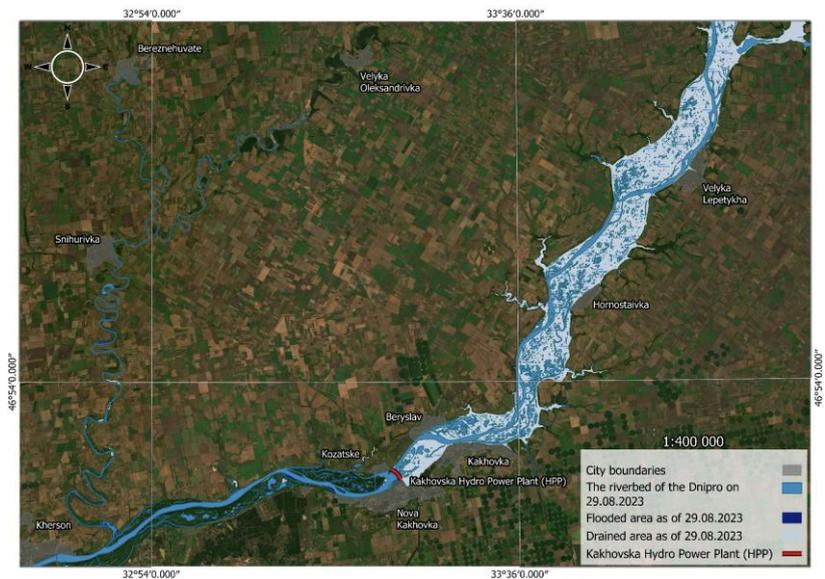
Різниця позначення поверхні води для зони вище за течією (географічне охоплення аналізу руху води) на основі супутникового знімка від 29 серпня 2023 року

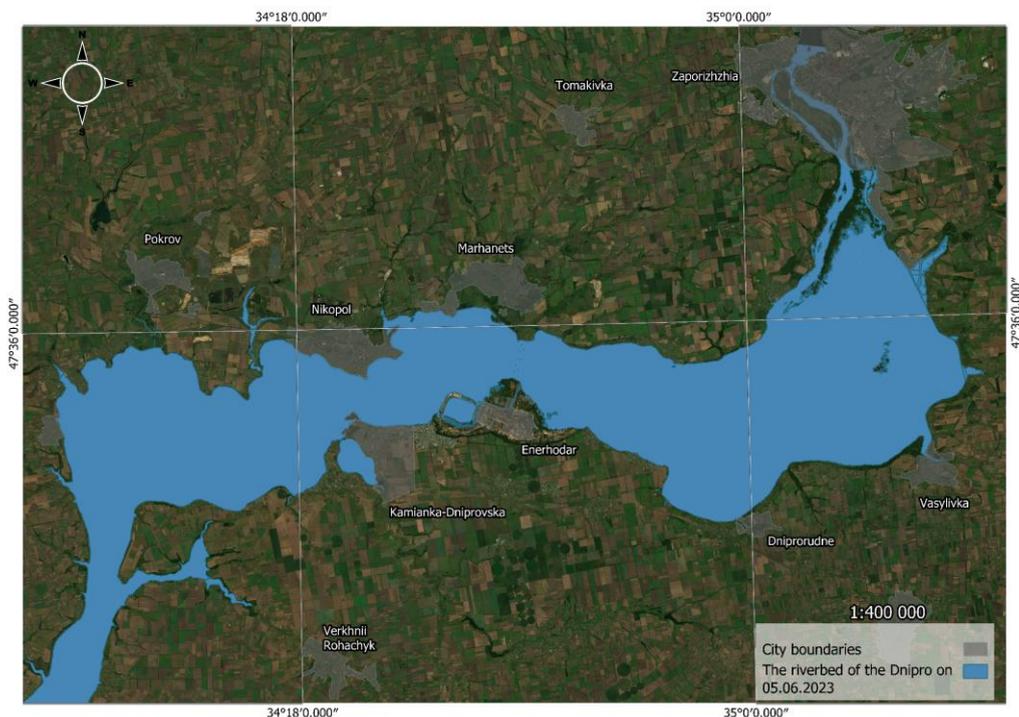
Позначення поверхні води Каховського водосховища (географічне охоплення аналізу руху води) за супутниковим знімком від 5 червня 2023 року

Каховське водосховище, утворене в 1950-х роках, займало площу 2155 км² і могло вміщувати до 22,6 км³ води²⁰⁹. За перші чотири дні після пошкодження греблі Каховської ГЕС з понад 18 км³ води воно втратило 14,7 км³²¹⁰.

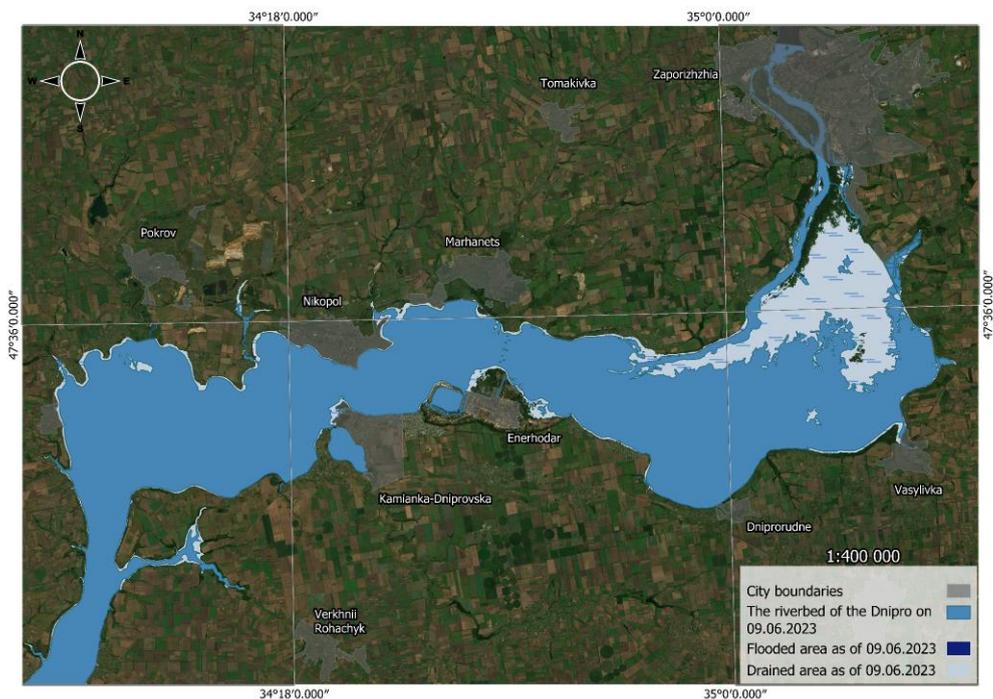
Різниця позначення поверхні води Каховського водосховища (географічне охоплення аналізу руху води) за супутниковим знімком від 9 червня 2023 року

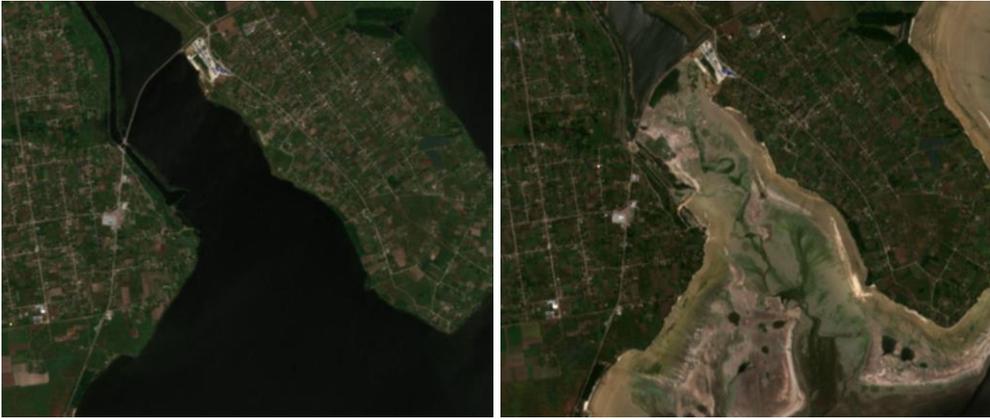
(i) Супутникові знімки входу до каналу поблизу села Мар'янське з Каховського водосховища 5 червня 2023 року (зліва) та 18 червня 2023 року (справа). Джерело: Sentinel-2 L2A²¹⁶

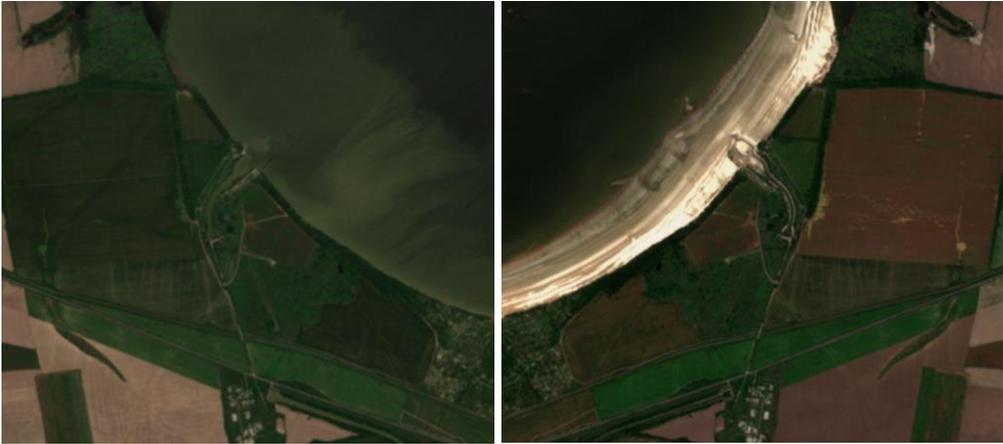
(ii) Супутникові знімки входу до найпівнічнішого каналу водосховища біля села Балки від 5 червня 2023 року (зліва) та 20 червня 2023 року (справа). Джерело: Sentinel-2 L2A²¹⁷

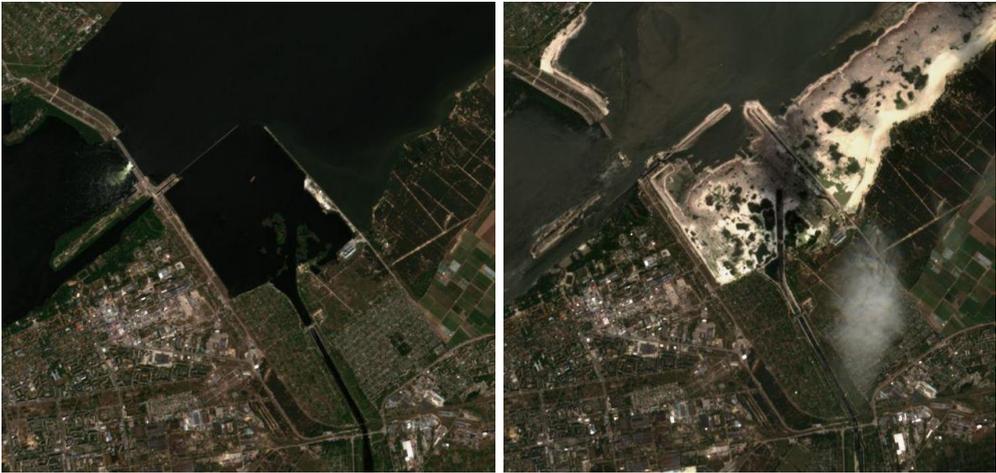
(iii) Супутникові знімки входу до Північно-Кримського каналу з Каховського водосховища 5 червня 2023 року (зліва) та 18 червня 2023 року (справа). Джерело: Sentinel-2 L2A²¹⁸

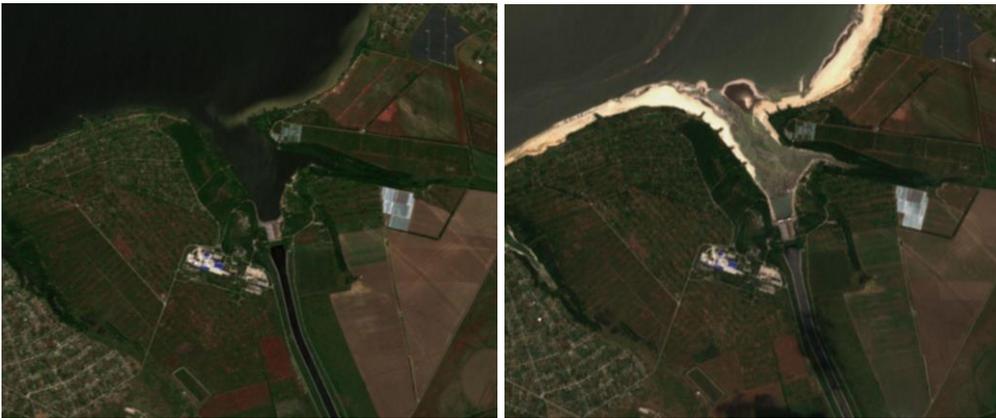
(iv) Супутникові знімки входу до Каховського каналу з Каховського водосховища 5 червня 2023 року (зліва) та 18 червня 2023 року (справа). Джерело: Sentinel-2 L2A²¹⁹

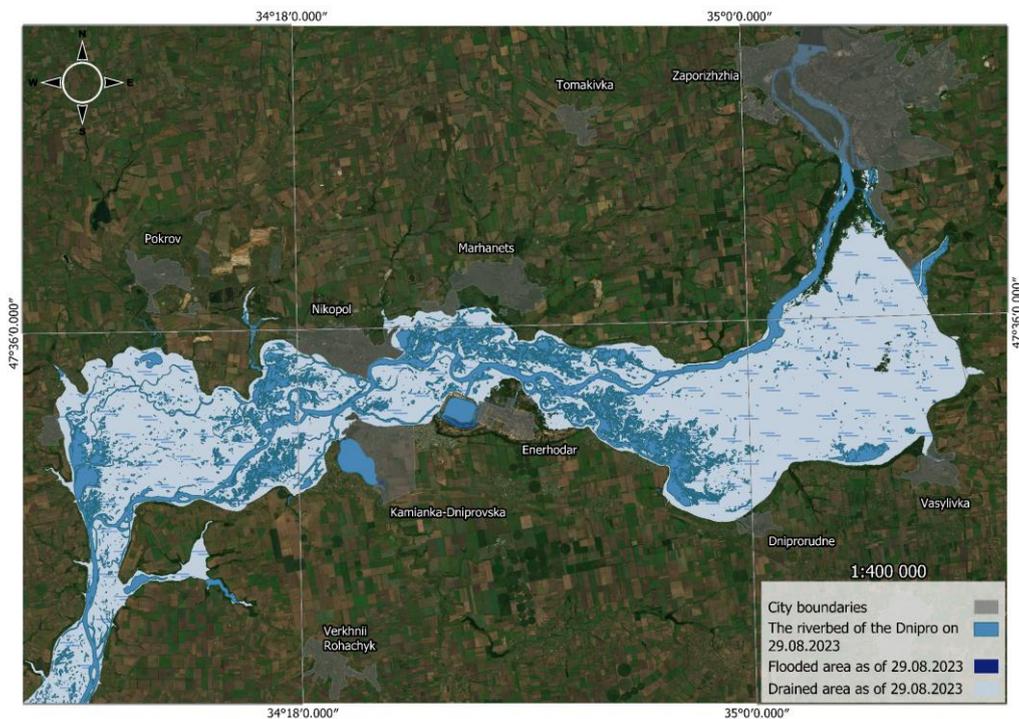
Порівняння позначення поверхні води Каховського водосховища (географічне охоплення аналізу руху води) за супутниковим знімком від 29 серпня 2023 року

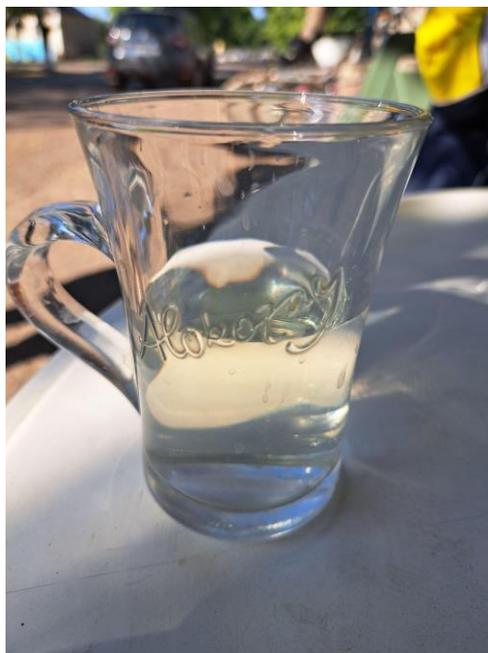
Якість води в селі Олександрівка після руйнування Каховської греблі.
Джерело: фото надане свідкинею польовим дослідникам ТН та РЕJ

ТН і РЕJ отримали кілька повідомлень про важку ситуацію в низці населених пунктів. Тетяна, мешканка села Олександрівка Дніпропетровської області, розповіла, що раніше у них завжди була чиста питна вода. Однак після підриву греблі якість води різко погіршилася. *«Після відстоювання протягом ночі на дні відра накопичується багато осаду. Цю воду з червонуватим відтінком, неприємним болотним запахом і плівкою на поверхні навіть кури не п'ють»*, – описує вона²⁹².

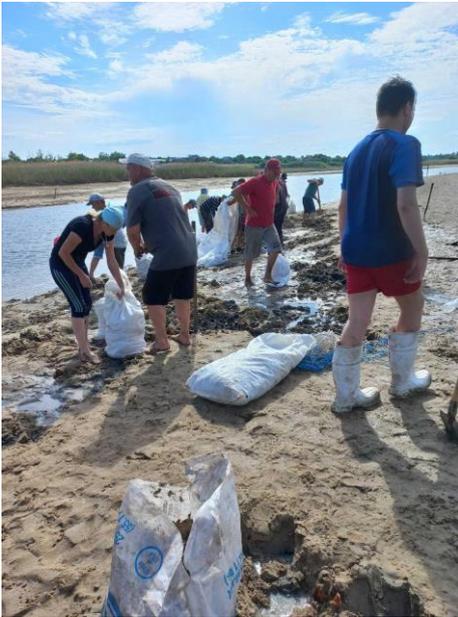
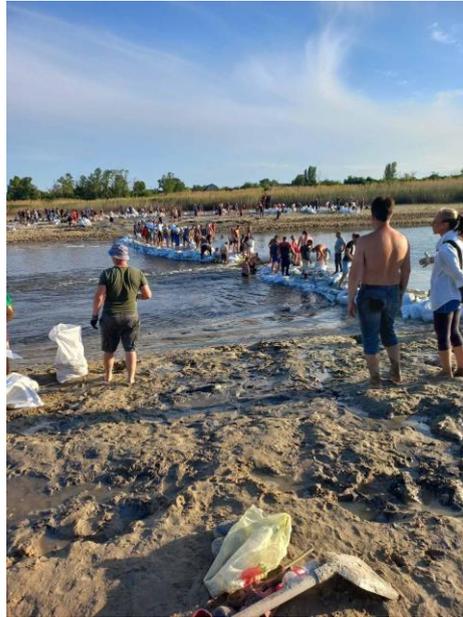
Будівництво саморобної греблі місцевими жителями, Капулівка та Олексіївка, Дніпропетровська область, червень 2023 року. Джерело: фото польових дослідників ТН та РЕУ

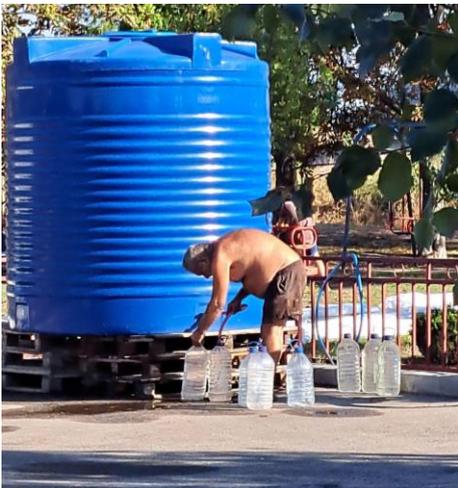
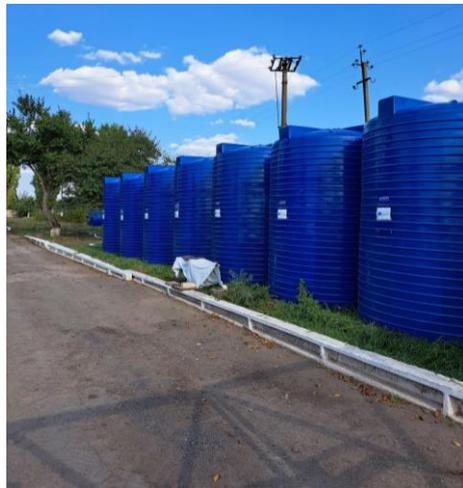
Резервуари для води для постраждалих населених пунктів у Капулівці (ліворуч) та Новій Трудовій (праворуч), Дніпропетровська область. Джерело: фото польових дослідників ТН та РЕУ

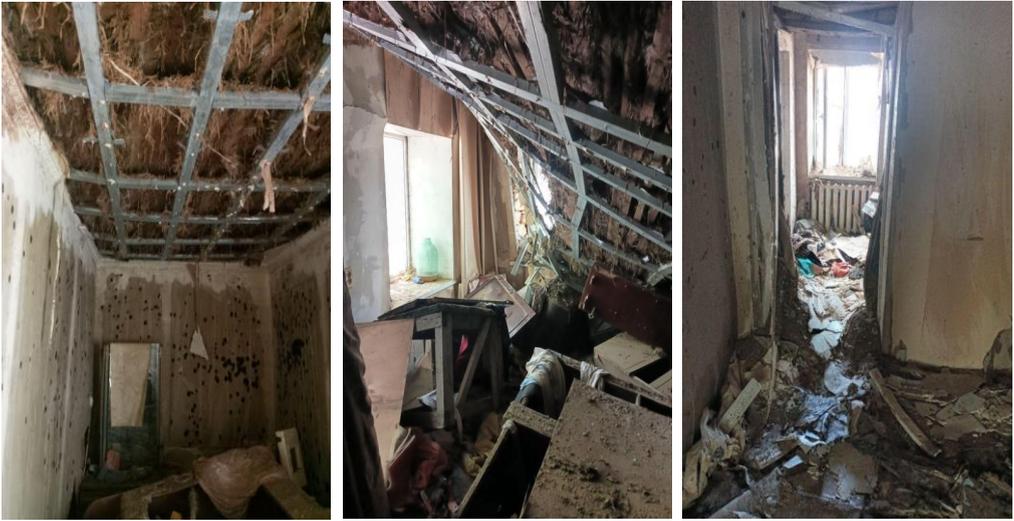
☹️ *«Я втратила все, що мала. Скрізь бруд, меблі набрякли, майже всі речі знищені. Я не знаю, скільки зараз потрібно грошей, щоб відновити цей будинок. Він не підлягає ремонту, його потрібно знести і побудувати новий. Зараз він обсипається, стіни потріскалися, а стеля майже провалилася всередину»³⁰⁷.*

Будинок Анни

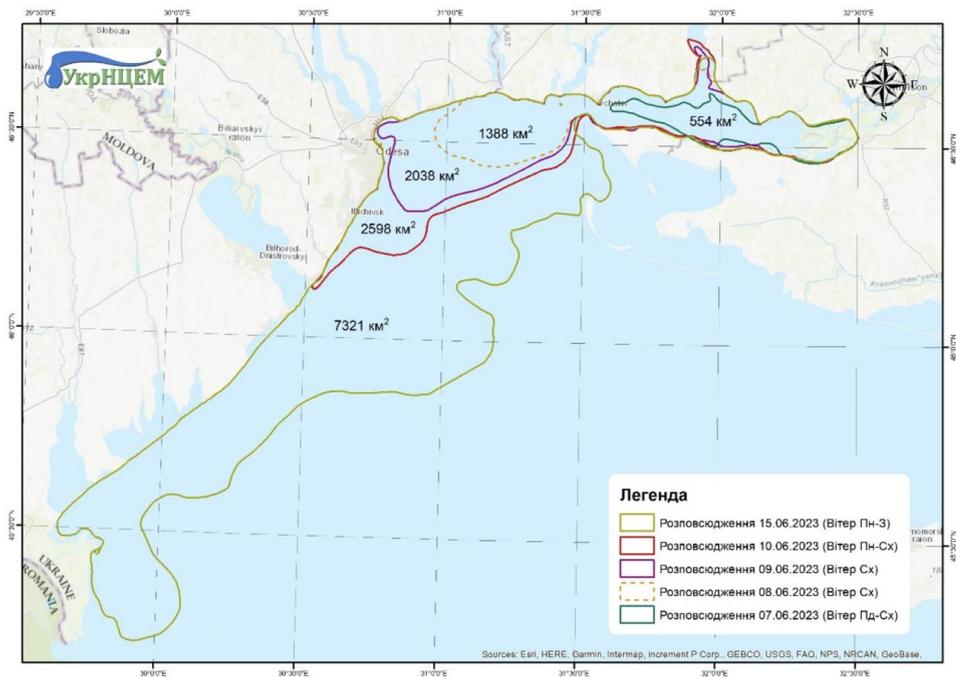
Карта на основі супутникових знімків із хронологією поширення забруднених вод у Дніпровсько-Бузькому лимані та північно-західній частині Чорного моря. Джерело: [УкрНЦЕМ](#)³³⁸

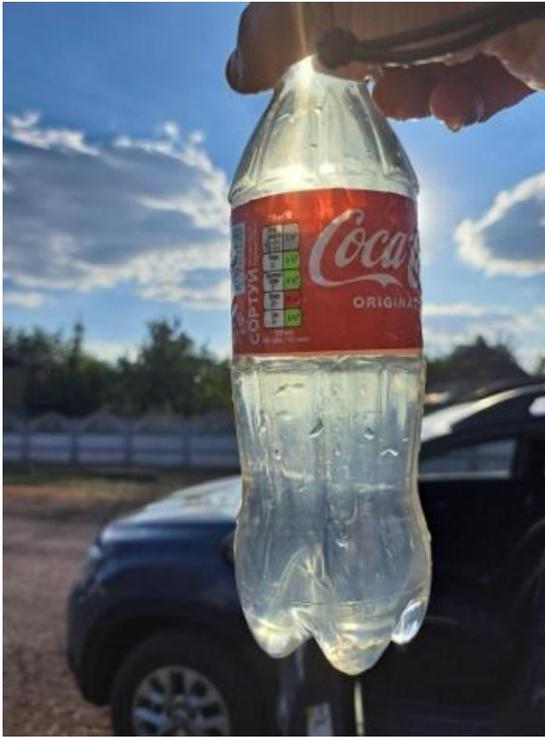
Водопровідна вода в пластиковій пляшці – наочне свідчення рівня каламутності води (каламутність висока, порівняно з нормальною якістю води) в селі Новоукраїнське (Криворізький район, Дніпропетровська область)³⁴¹

У багатьох випадках, незважаючи на мікробіологічні наслідки забруднення води, колоїдні частинки (тобто, дисперсні нерозчинні частинки) приносять більшу кількість небезпечних елементів, а саме важких металів та їхніх сполук. Зокрема, концентрації важких металів (ВМ) у воді та донних відкладеннях Каховського водосховища були стабільно вищими, ніж в інших водосховищах України³⁴², головним чином через недостатнє очищення відходів регіональної металургійної та хімічної промисловостей³⁴³. Крім того, дослідження, проведене до катастрофи, виявило підвищений рівень вмісту пестицидів і антипіренів у басейні Дніпра, зокрема тербутилазину, нікосульфурону, фіпронілу та карбендазиму³⁴⁴.

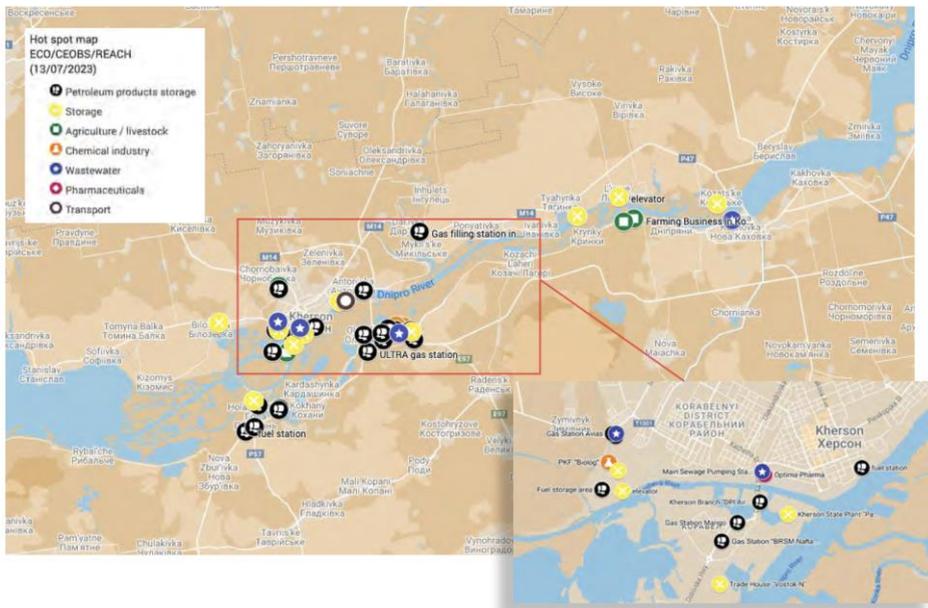
Огляд карти 54 потенційних джерел найбільшого забруднення через прорив Каховської греблі. Джерело: ЮНЕП³⁷⁰

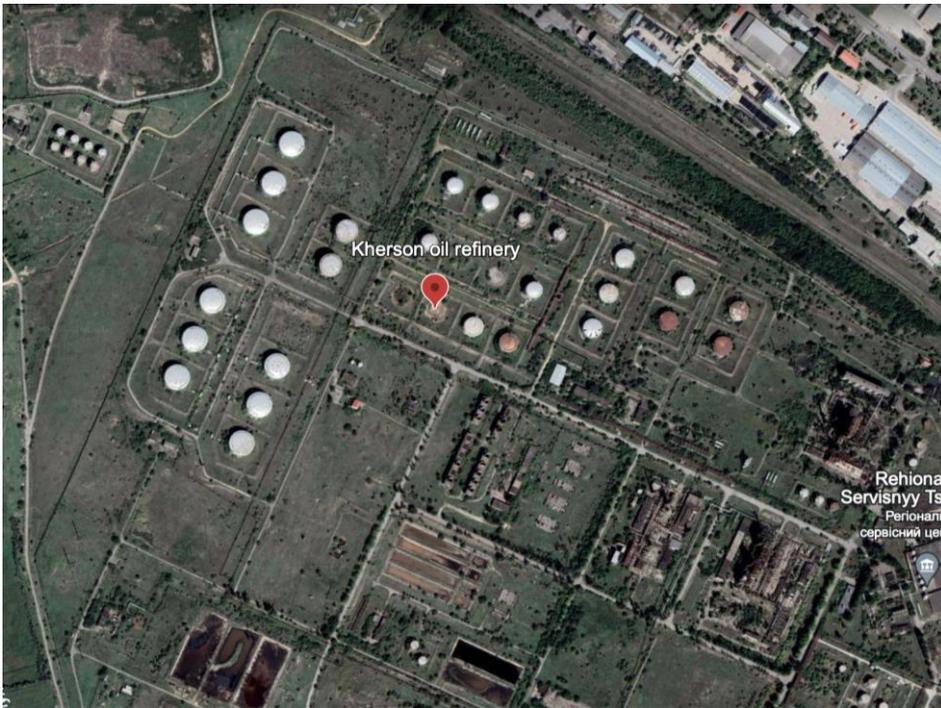
Супутникові знімки Херсонського нафтопереробного заводу в Херсоні від 28.08.2022. Джерело: Google Earth

Потенційне місце найбільшого забруднення нафтопродуктами було також виявлене поблизу Херсонського порту в Корабельному районі (46.4023, 32.3405), зокрема на Херсонському нафтопереробному заводі. Хоча на супутникових знімках, зроблених до затоплення, видно, що на цій ділянці розміщувалося багато величезних резервуарів для пального, невідомо, чи була там нафта та чи порушилася їхня цілісність після затоплення. Крім того, нафтопереробний завод чітко не входить у зону затоплення на карті, створеній спільно EOS Data Analytics, TH та PEJ.

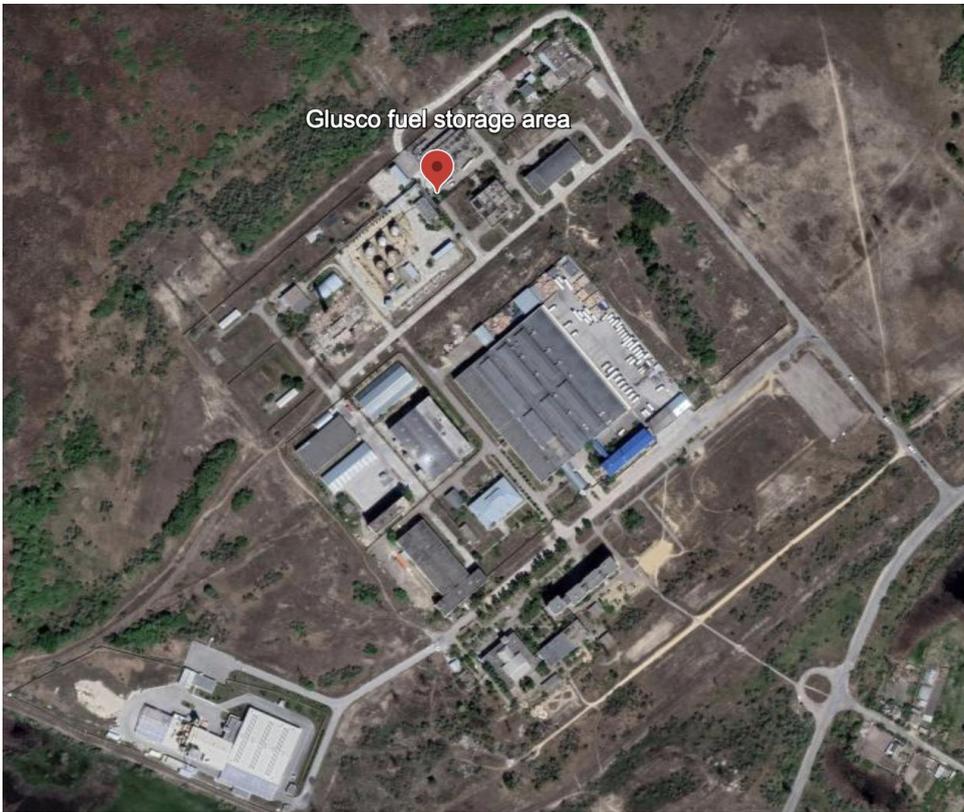
Як згадувалося в Розділі III, лівобережжя Херсонської області географічно розташоване нижче правого берега, що стало причиною його масштабнішого затоплення. З 15 автозаправних станцій, виявлених Міндовкілля в зоні затоплення, чотири були розташовані на окупованому Росією лівому березі, в Олешках³⁷¹. Пізніше було встановлене затоплення ще кілька місць потенційного забруднення на лівому березі: не лише автозаправні станції, а й нафтопереробні заводи та нафтосховища. Одним з багатьох виявлених джерел значного забруднення води було місце зберігання (сховище) палива Glusco в Олешках (46.625226, 32.789267). Хоча на супутникових знімках, зроблених до затоплення, видно кілька нафтових резервуарів на цьому місці, знову ж таки залишається незрозумілим, чи була там нафта та чи порушив потік води цілісність цих резервуарів.

Супутникові знімки місця зберігання (сховища) палива Glusco в Олешках, зроблені 08.05.2022. Джерело: Google Earth

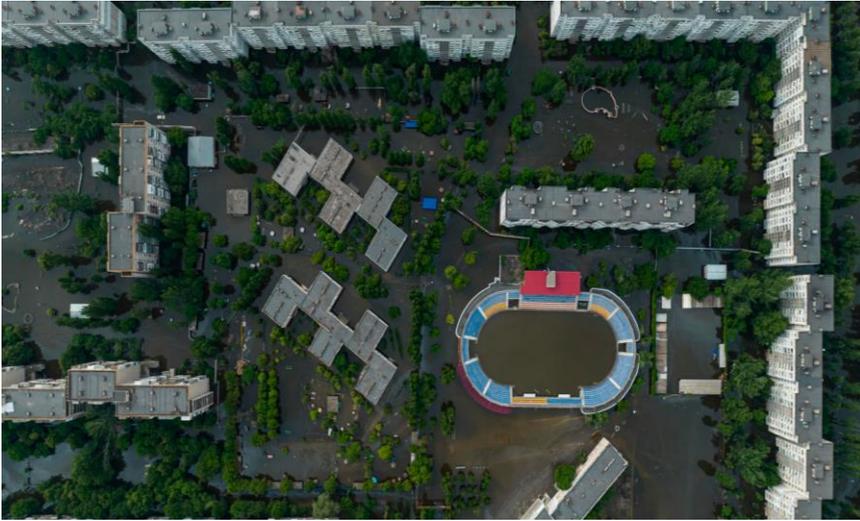
Затоплений забрудненою водою мікрорайон у Новій Каховці (вид згори).
Джерело: AP NEWS / Keystone.³⁷²

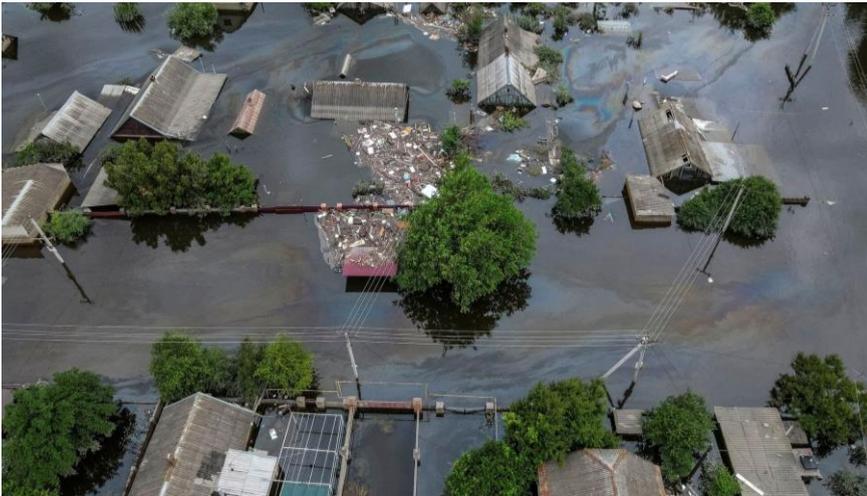
Аерознімок затопленого району у Херсоні (правий берег) з нафтовими плямами на воді. Джерело: REUTERS / Інна Варениця³⁷³

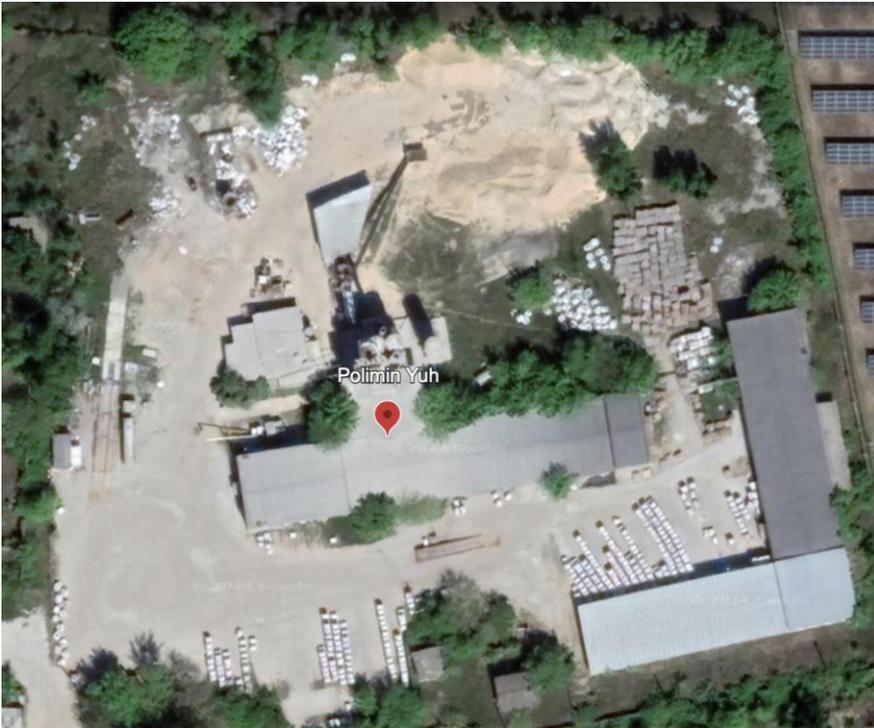
ПП «Полімін-Юг» в Олешках (46.3753, 32.4550) – відомий виробник декоративної та друкарської фарби, лаків та мастик – також може бути потенційним забрудником води. Невідомо, чи були якісь із цих хімічних речовин на території підприємства у момент затоплення, однак ресурс Ecodozor класифікує його як «високоризикове» джерело забруднення води і повідомляє про затоплення підприємства на максимальну глибину до 5 метрів³⁷⁶.

Супутникові знімки ПП «Полімін-Юг» в Олешках, зроблені 08.05.2022.
Джерело: Google Earth

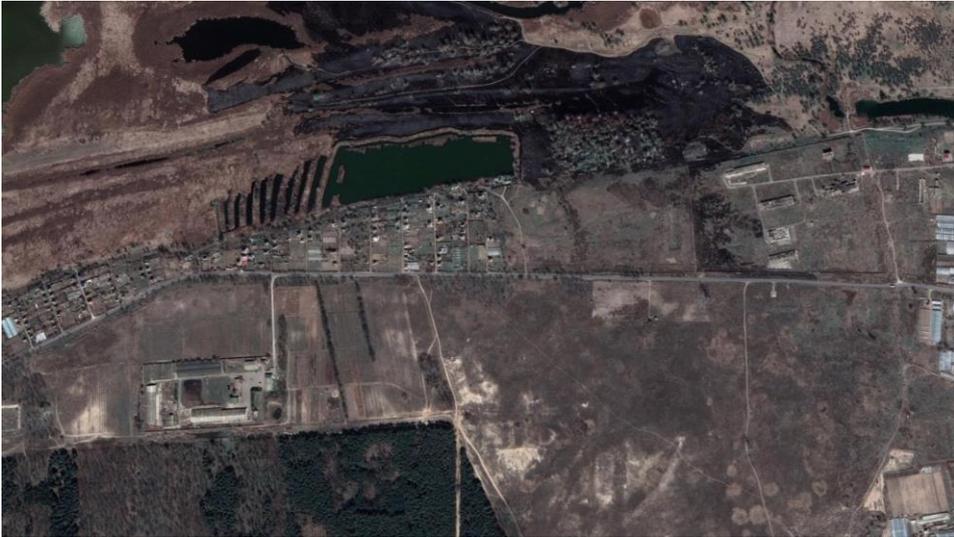
Як зазначалося вище, чимало сільськогосподарських угідь уздовж берега Дніпра постраждали від потоку води через прорив Каховської греблі. У звіті ЮНЕП зазначається, що через потік води постраждала тваринницька ферма неподалік від села Корсунка на лівому березі Херсонської області. Хоча інформації про наявність домашньої худоби на території ферми не надходило, самі російські пропагандистські канали повідомляли, що в самій лише окупованій Корсунці 200 свиней з поросятами, 80 корів і телят, імовірно, пішли під воду³⁷⁷.

Супутникові знімки тваринницької ферми поблизу Корсунки від 08.05.2022.
Джерело: Google Earth

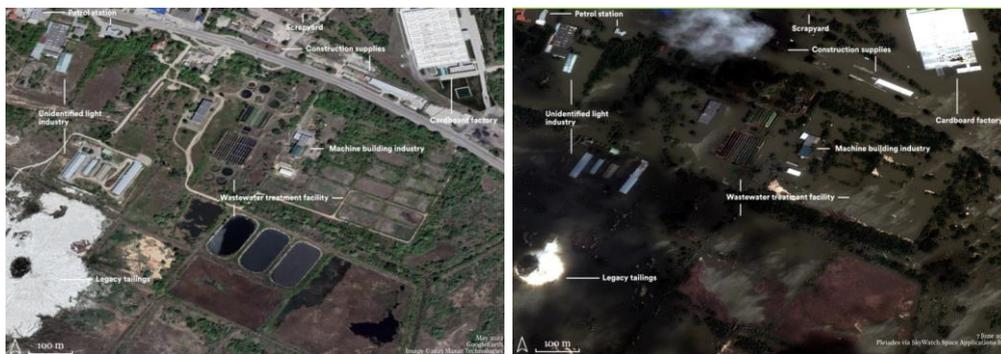
Основною причиною забруднення води стали очисні споруди, які були затоплені потоком води зі зруйнованої Каховської греблі. Однією з потенційних точок забруднення була Олешківська станція очищення стічних вод на лівобережжі Херсонської області (46.622327, 32.769576).

Супутникові знімки Олешківської станції очищення стічних вод до затоплення у травні 2022 (верхнє зображення) і після затоплення від 07.06.2023 (нижнє).
Джерело: CEOBS³⁸²

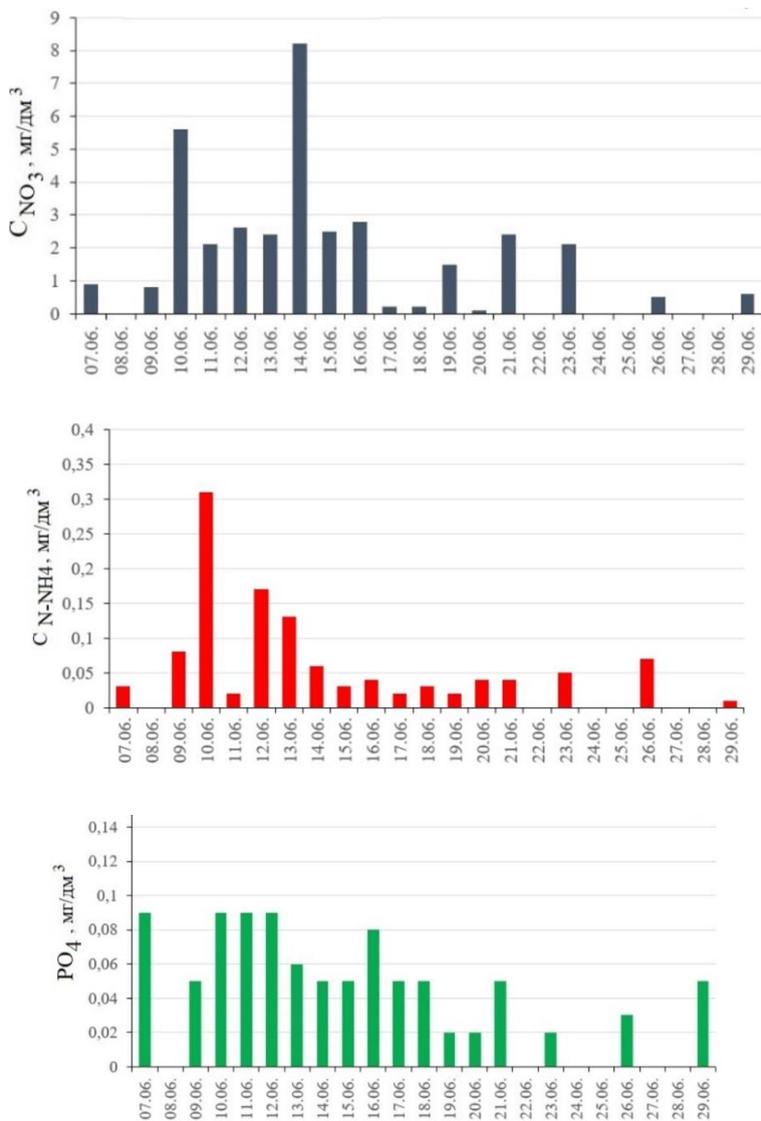
Концентрація (а) нітратів (NO₃), (b) амонію (N-NH₄) та (c) фосфатів (PO₄) у районі пляжу Ланжерон (Одеса) у червні 2023 року. Джерело: дані Державної екологічної інспекції⁴⁰⁹

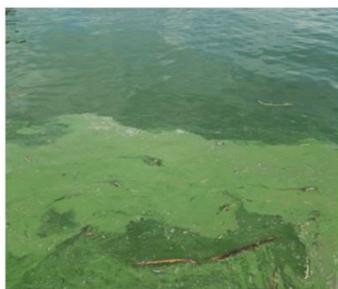
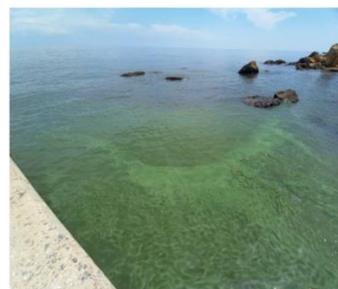
морських діатомових водоростей, особливо динофлагелатів (*dinophyta*), і фіксував збільшення кількості типових для прісної води ціанобактерій (синьо-зелених водоростей), які на той момент становили 2/3 від загальної кількості водоростей у морській воді. Зокрема, через надходження прісної води з водосховища у північно-західній частині Чорного моря різко збільшилася кількість трьох токсичних ціанобактерій⁴¹² – *Aphanizomenon flos aquae*, *Dolichospermum flos aquae* і *Microcystis aeruginosa*, – тоді як до руйнування греблі ці ціанобактерії просто існували в морській воді⁴¹³. 14 червня 2023 року в морській воді поблизу Одеської області були зафіксовані зелені плями мікроводоростей, викликані цвітінням *Aphanizomenon flos aquae*, *Dolichospermum flos aquae* і *Microcystis aeruginosa*, сукупна біомаса яких становила близько 7 г/м³.⁴¹⁴ Це підтверджується даними Інституту морської біології України, який 18 червня 2023 року зафіксував біомасу 4,449 г/м³ *Aphanizomenon flos aquae*, 1,088 г/м³ *Microcystis aeruginosa* і 2,158 г/м³ *Dolichospermum flos aquae* у морській воді поблизу Одеської області (пляж Ланжерон)⁴¹⁵.

Цвітіння мікроводоростей в Одеській затоці 14 червня 2023 року.

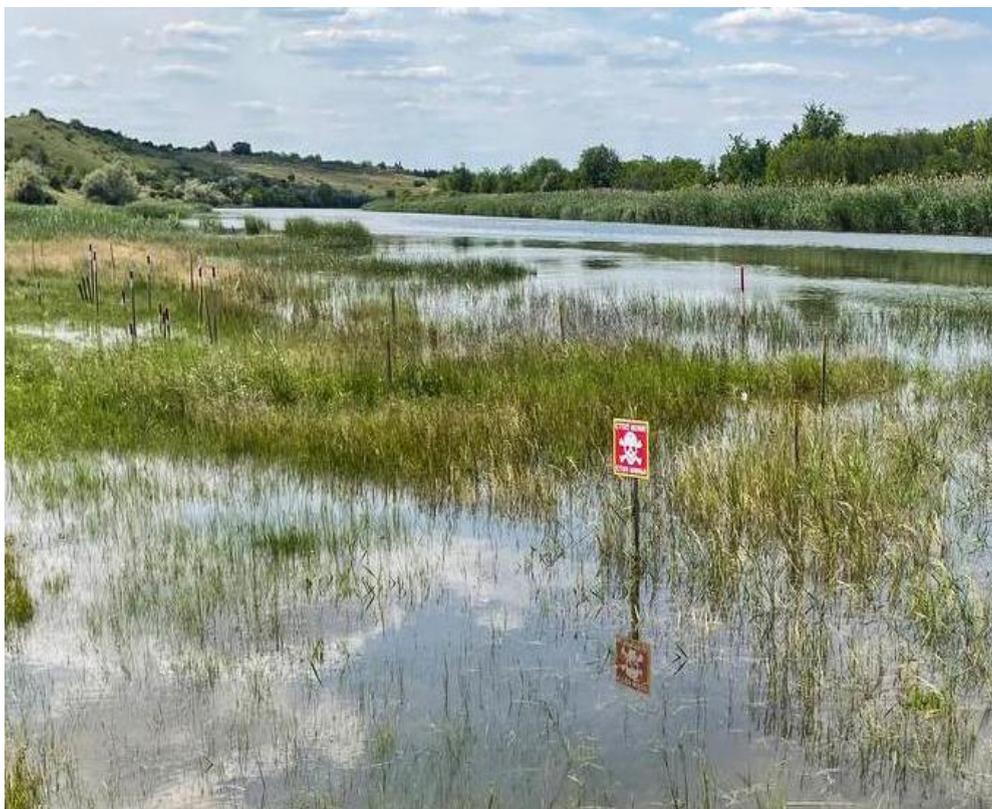
Мінне поле в Херсонській області, затоплене через прорив Каховської греблі.
Джерело: The HALO Trust⁴⁴²

Як зазначалося раніше, оскільки територія лівого берега в топографічно розташовується нижче правого, було затоплено значно більшу площу саме лівого берега. На постраждалих територіях були змиті кілометри укріплених позицій і окопів російських військових на березі, захищених мінами, боєприпасами та іншими військовими матеріалами. За даними обсерваторії конфліктів та навколишнього середовища (CEOBS), зі 117 військових об'єктів (включно з окопами), зафіксованих на лівому березі Дніпра, 47 були

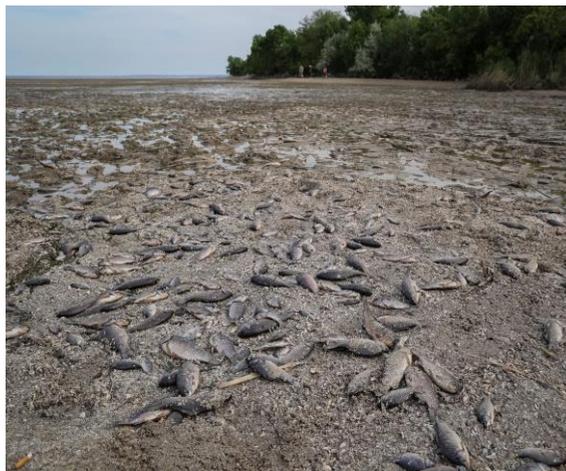
Каховське водосховище, як і нижні заплави Дніпра, було одним з найбільших місць комерційного розведення і природного поширення прісноводної риби в Україні⁴⁷⁵. Коли вода спала, майже вся риба пішла вниз за течією або залишилася на висохлому дні. У першому випадку її, найімовірніше, знесло в Чорне море, де вона загинула через непристосованість до солоної води. У другому випадку риба почала масово гинути через брак води, що завдало надзвичайної шкоди не лише економічній ситуації місцевих підприємців, а й біорізноманіттю водного середовища Каховського водосховища.

1 – На сухому дні Каховського водосховища помічена мертва риба після прориву греблі. Село Мар'янське Дніпропетровської області, Україна, 7 червня. REUTERS/Сергій Чалий⁴⁷⁶

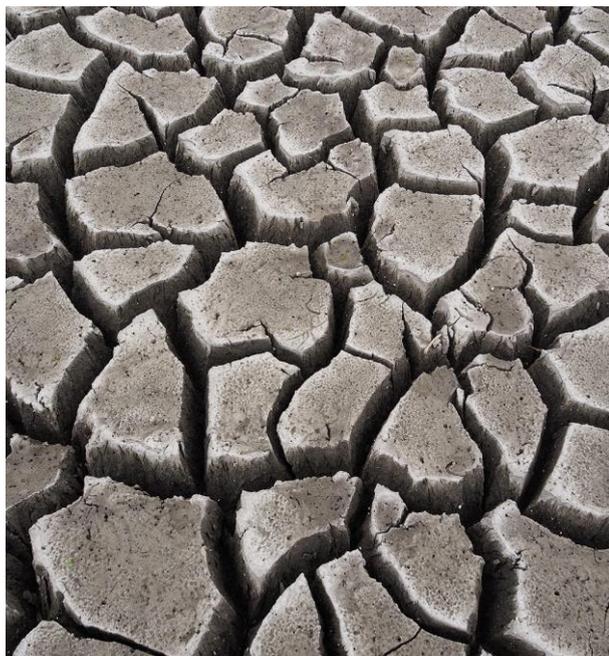
Фотографії осушеного дна Каховського водосховища, опубліковані Українською природоохоронною групою 12 липня 2023 року⁵³³

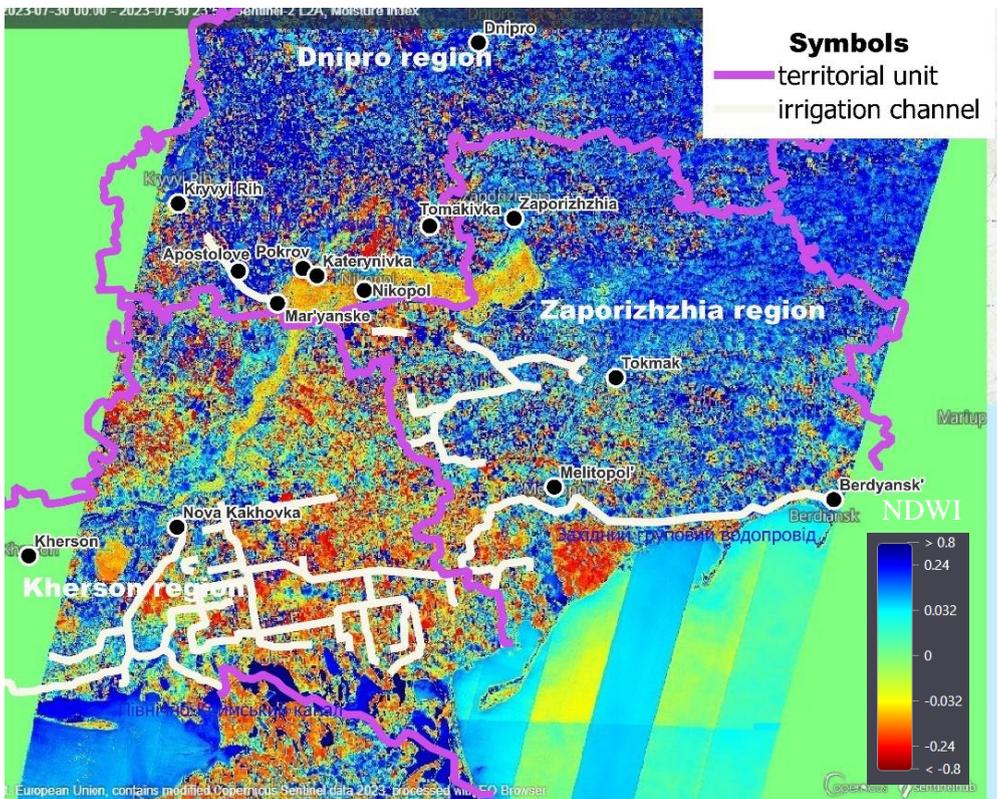
b – Аналіз змін вмісту підповерхневої води в ґрунті на територіях, прилеглих до Каховського водосховища, внаслідок руйнування Каховської греблі, станом на липень 2023 року⁵³⁷

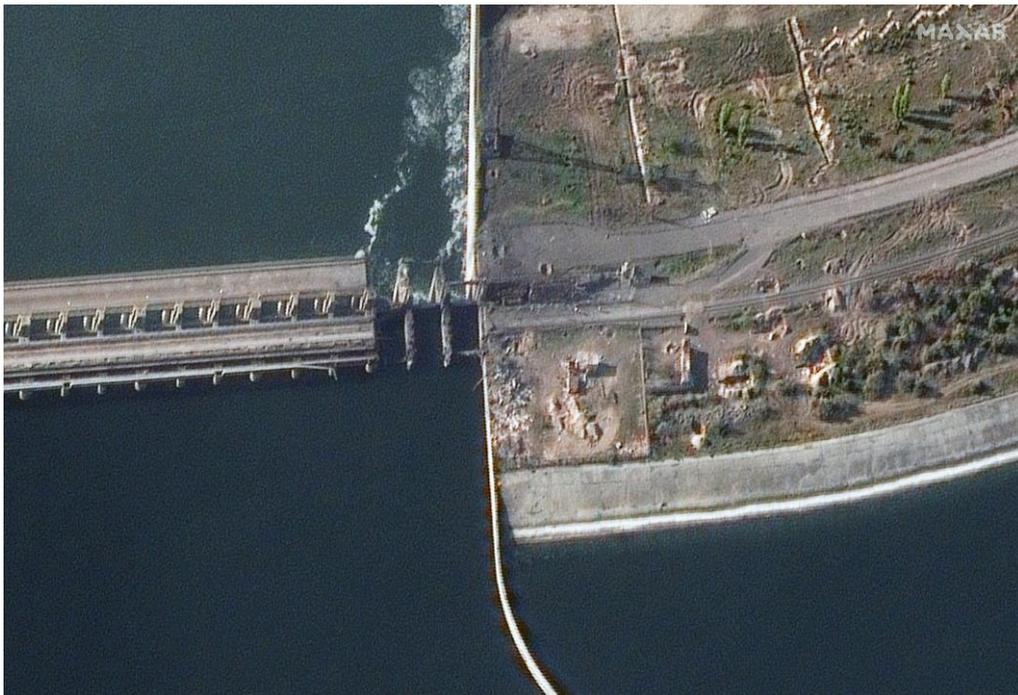
Супутниковий знімок трьох прольотів, пошкоджених російськими військами
Джерело: Maxar, 11 листопада 2022 р.⁷⁶⁸

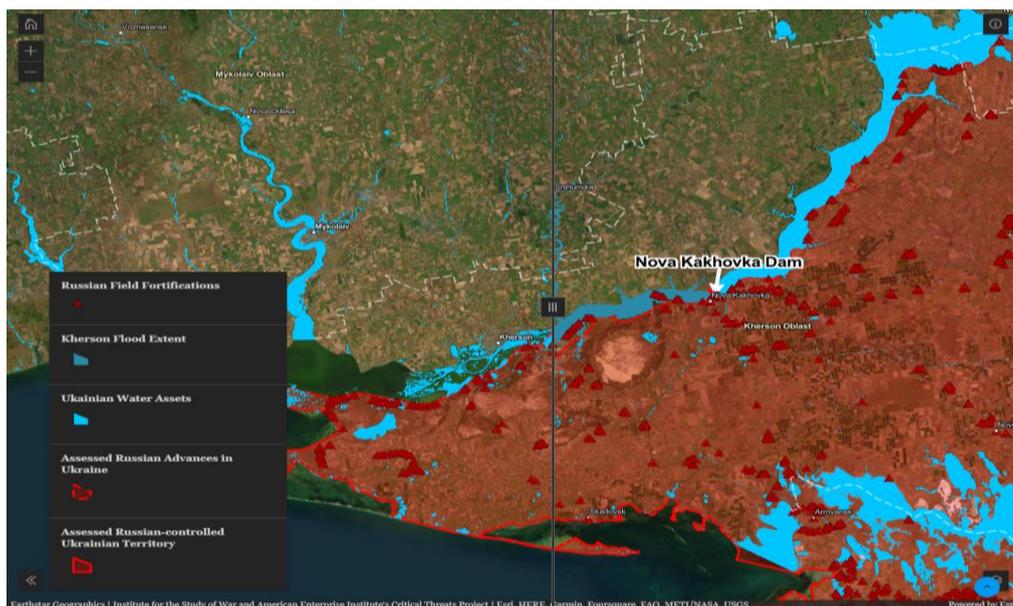
Карта 2. Затоплення Новокаховської греблі станом на 09.07.2023⁷⁸⁷
