## SUBMERGÉ:

Étude de la destruction du barrage  
de Kakhovka et de son impact sur les  
écosystèmes, les agriculteurs, les autres  
civils et la justice internationale

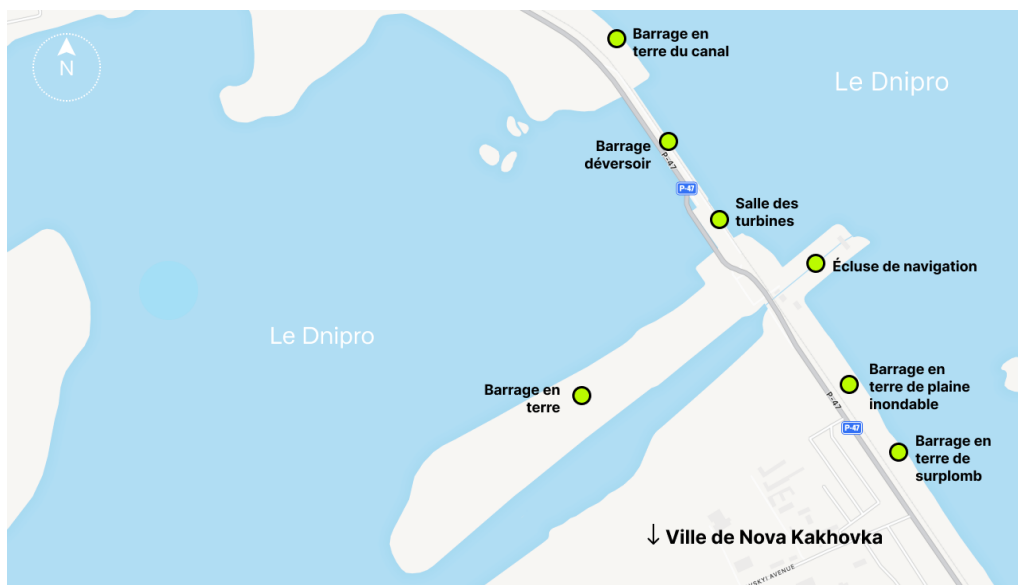
Schéma du complexe hydroélectrique de Kakhovka.

hydroélectrique de Kakhovka se compose d'un barrage en terre, d'un barrage déversoir comportant 28 travées, d'une centrale hydroélectrique, d'un barrage en terre entre l'écluse et la centrale hydroélectrique, d'une écluse de navigation, d'un barrage en terre de plaine d'inondation et d'un barrage en terre de surplomb (par la suite, tous ces barrages seront désignés collectivement sous le nom de "barrage de Kakhovka"). (Par la suite, tous ces barrages seront désignés collectivement comme le barrage de Kakhovka).<sup>9</sup> En outre, au sommet du barrage de Kakhovka se trouvent une voie ferrée et une autoroute. L'ensemble architectural du complexe hydroélectrique de Kakhovka est unique en Ukraine, combinant une architecture monumentale avec des éléments du modernisme soviétique.<sup>10</sup>

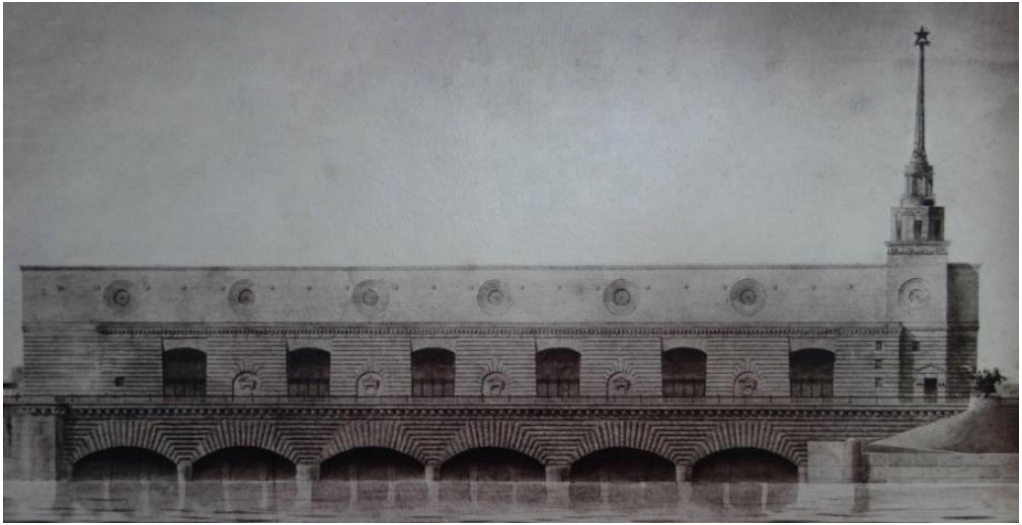
Croquis des portes d'origine de l'écluse de la centrale hydroélectrique de Kakhovka.  
 Photo : Archives de l'État de la région de Kharkiv : Archives d'État de la région de  
 Kharkiv. Source : Oiseau en vol<sup>15</sup>

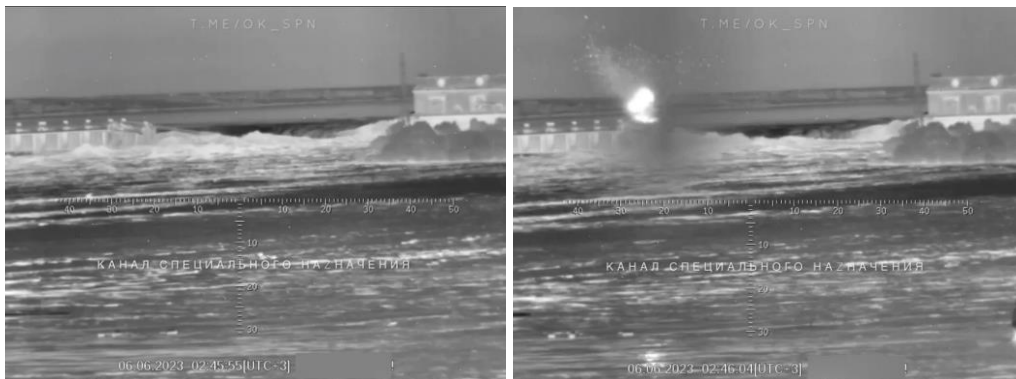
Captures d'écran d'une vidéo enregistrée par un soldat russe à l'aide d'une caméra thermique. Source : @oksnp via Telegram : @oksnp via Telegram

La vidéo montre également la détonation d'un engin explosif, qui aurait été placé par l'armée russe sur le barrage, ou, plus probablement, d'une mine emportée par un cours d'eau. Au vu des caractéristiques visuelles de l'explosion, les enquêteurs n'ont aucune raison de penser qu'elle a été provoquée par l'impact d'un obus ou d'un missile. De nombreuses vidéos provenant d'open sources montrent des explosions similaires, suggérant que la zone autour de la centrale hydroélectrique de Kakhovka était fortement minée.<sup>86</sup>

L'heure exacte d'enregistrement de cette vidéo n'est pas connue, mais étant donné que le soleil dans la vidéo est sous l'horizon, nous pouvons supposer qu'elle a été enregistrée à l'aube. Selon le service SunCalc, l'aube du 6 juin 2023 a duré de 4h15 à 4h53.<sup>88</sup> Cela implique que cette vidéo a été enregistrée 90 à 128 minutes après celle capturée avec une caméra thermique. Ce laps de temps ne semble pas suffisant pour qu'un écoulement d'eau ait pu causer de tels

dommages au bâtiment de la centrale électrique. De plus, si le bâtiment s'était effondré sous l'effet de la pression de l'eau, l'effondrement aurait été initié dans la partie nord du bâtiment, près du site de la première brèche, car c'est là que l'écoulement d'eau aurait exercé la plus grande pression sur la structure.

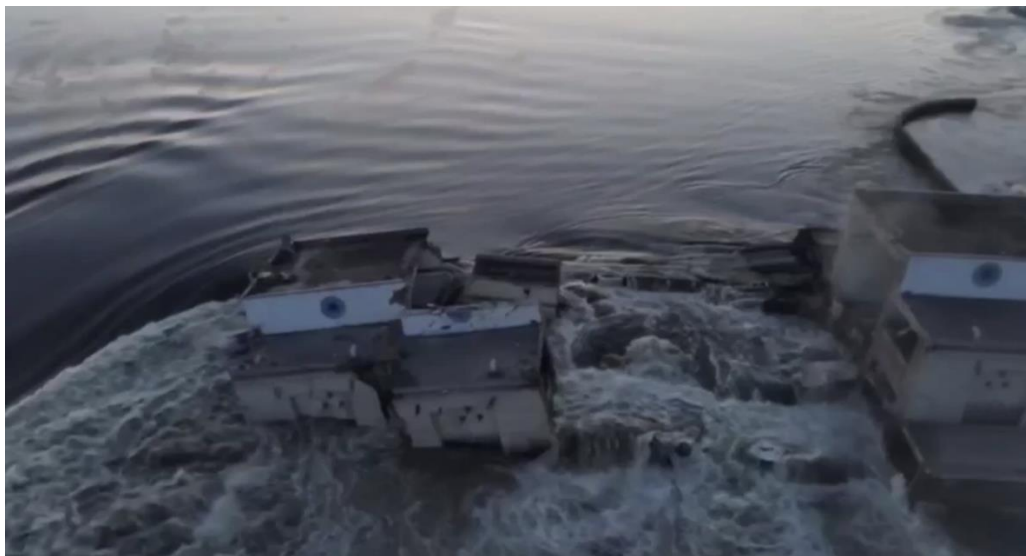
Capture d'écran d'une vidéo de la destruction du barrage de Kakhovka.  
Source : @voenacher via Telegram : @voenacher via Telegram

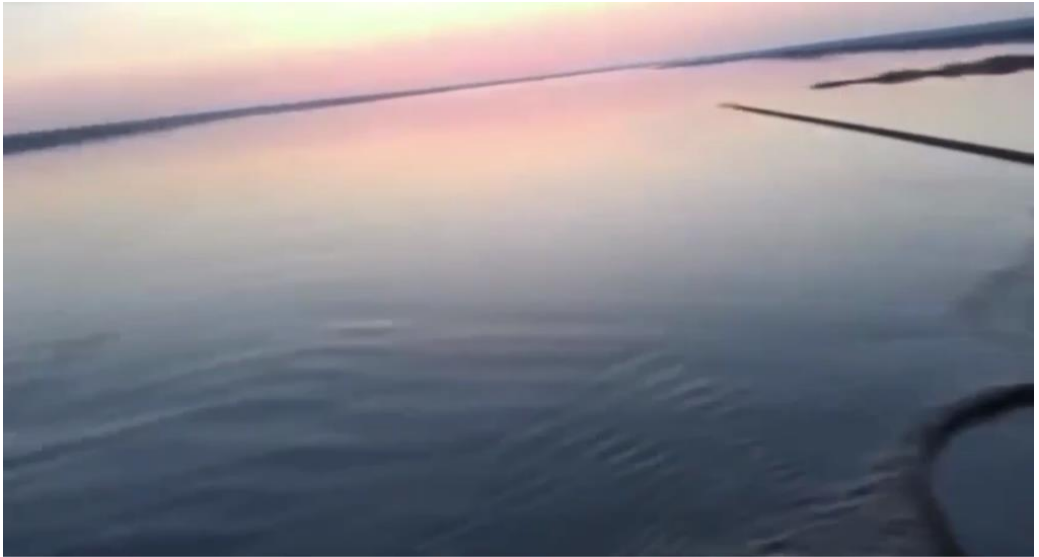
Capture d'écran de la même vidéo montrant l'absence du soleil au-dessus de l'horizon.  
 Source : @voenacher @voenacher via Telegram

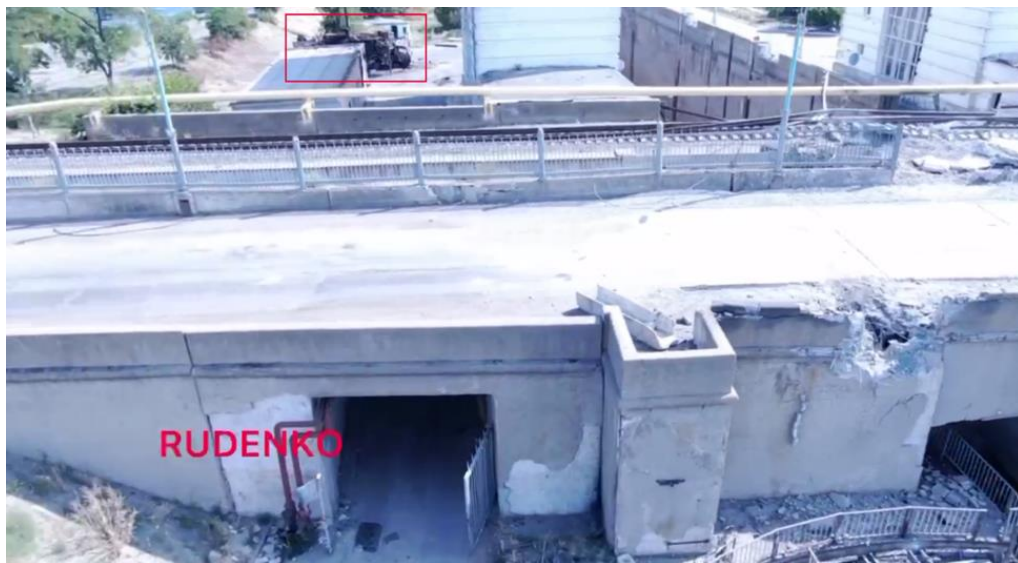
Capture d'écran de la vidéo montrant les dommages causés à la route et à la voie ferrée, ainsi que la destruction de Repellent-1. Source : @RtrDonetsk via Telegram

de manière significative, la voie ferrée a été détruite. La surface sous les voies s'est effondrée dans l'écluse sous le pont.

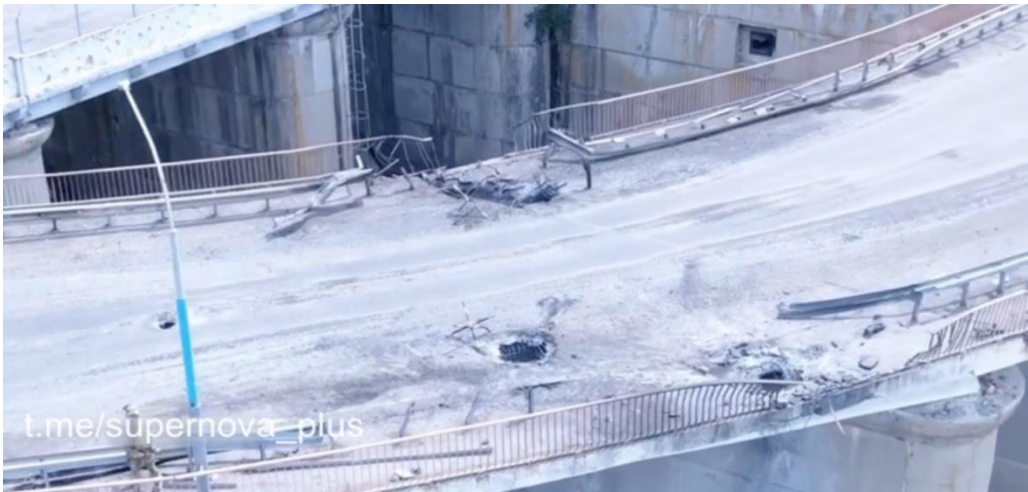
Résultat des grèves du 10 août 2022. Source : @supernova\_plus via Telegram<sup>105</sup>

Le 10 août 2022, les forces ukrainiennes ont à nouveau pris pour cible les ponts du barrage,<sup>103</sup> compliquant encore leur utilisation comme artères logistiques.<sup>104</sup> Cependant, l'attaque n'a pas eu d'impact sur le barrage lui-même ou sur sa fonctionnalité.

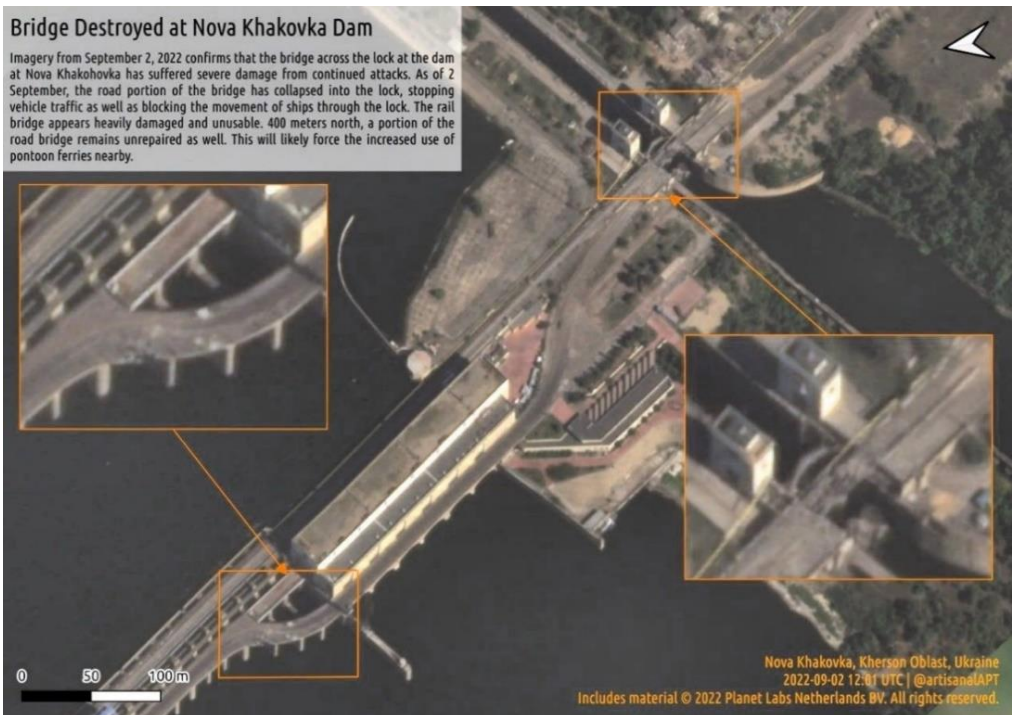
Image satellite des ponts détruits. Images de la planète du 2 septembre 2022.  
Source : @mil.in.ua

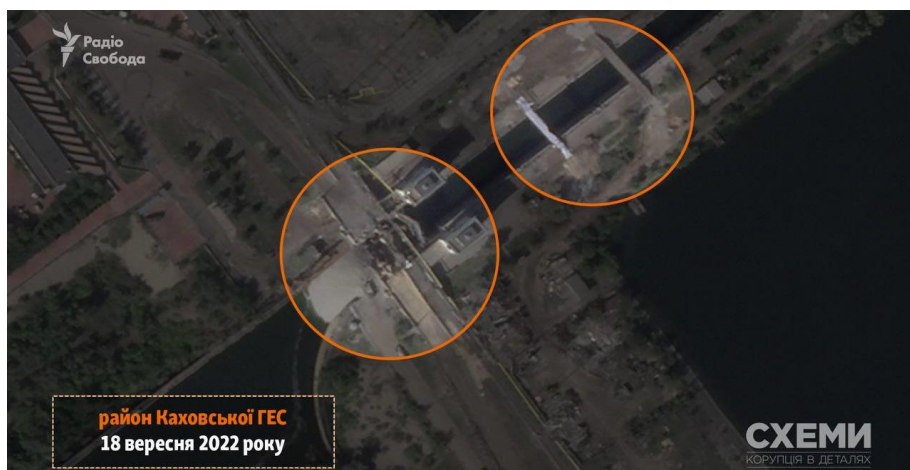
Imagerie du pont principal détruit et des nouveaux ponts temporaires russes. Images de la planète du 18 septembre 2022. Source : @cxemu via Telegram

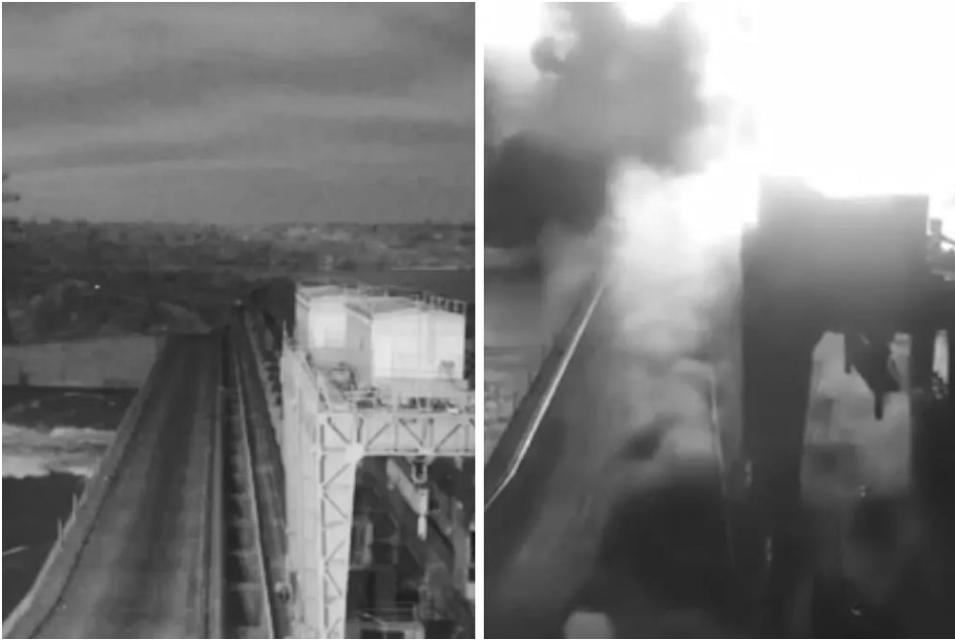
Le moment de l'explosion le 12 novembre. Source : @izvestia via Telegram<sup>124</sup>

Des images satellites ultérieures montrent que, malgré la puissance de l'explosion, le corps du barrage près du site de l'explosion est resté intact ; cependant, l'explosion a endommagé les vannes<sup>125</sup>, ce qui a eu un impact sur la fonctionnalité générale et la charge de travail du barrage.<sup>126</sup> À elle seule, cette explosion n'a pas pu provoquer l'effondrement de l'ensemble du barrage.<sup>127</sup> Ce fait démontre de manière convaincante l'impossibilité d'endommager gravement, et surtout de détruire, le barrage en le bombardant avec des MLRS ou en plaçant des explosifs à l'extérieur du barrage.

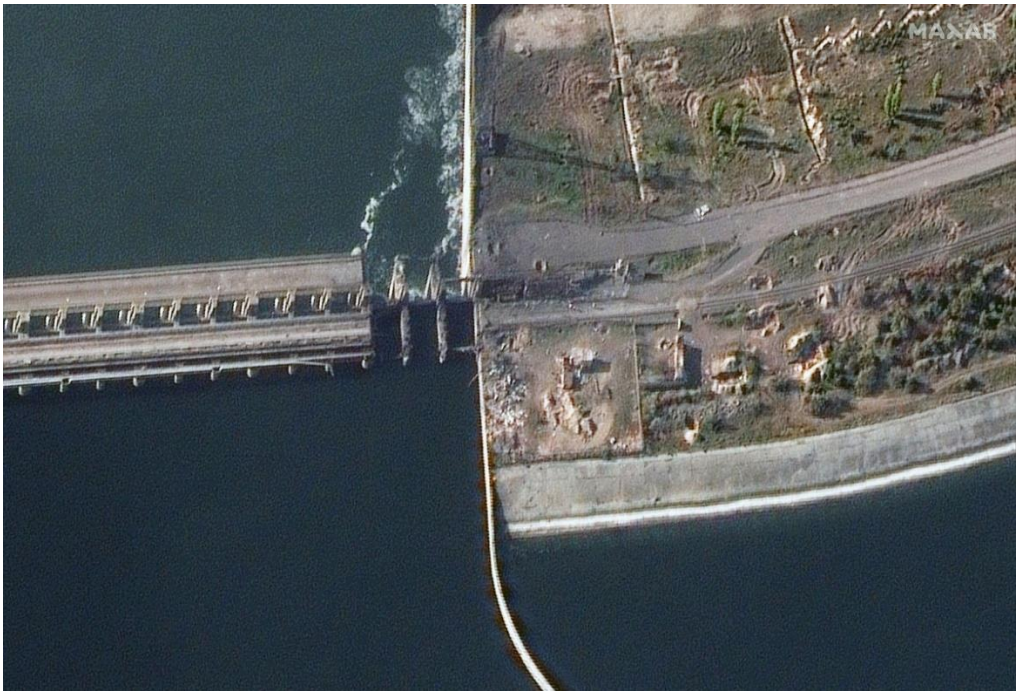
Barrage de Kakhovka le 28 mai 2023. Source : @Maxar @Maxar via X

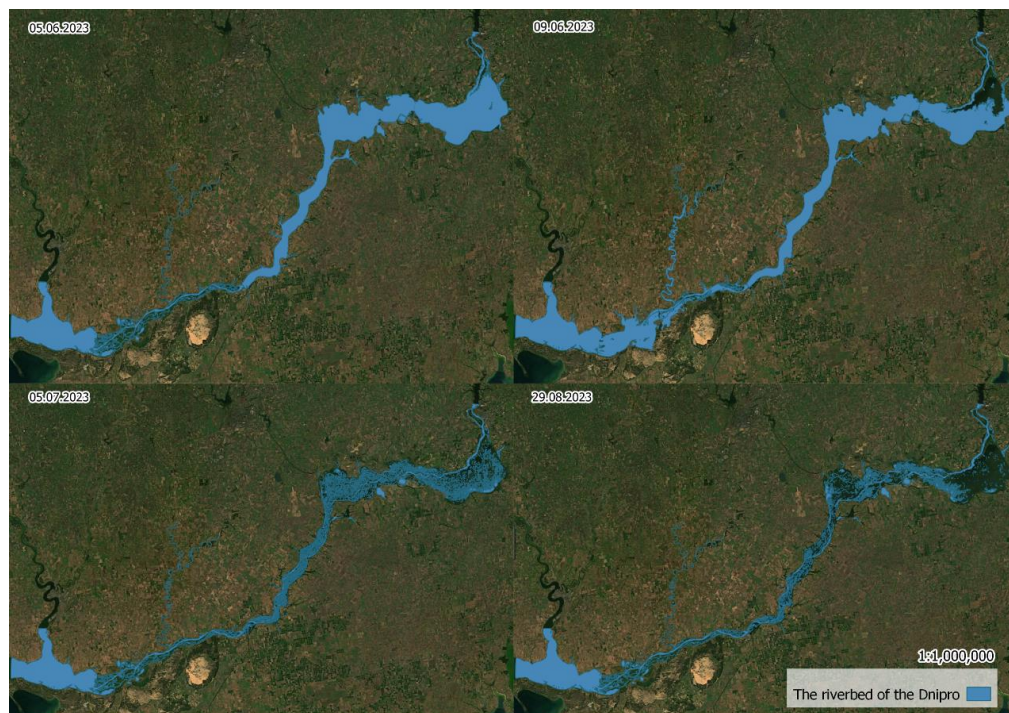
Plan général de l'ensemble de la zone d'intérêt avec des masques d'eau pour toutes les dates disponibles, montrant le mouvement de l'eau pour la période du 5 juin 2023 au 29 août 2023. L'inondation la plus importante de la zone située en aval du barrage est observée sur l'image du 9 juin 2024, puis l'eau se retire progressivement. Dans le même temps, on observe une baisse progressive du niveau d'eau dans le réservoir.

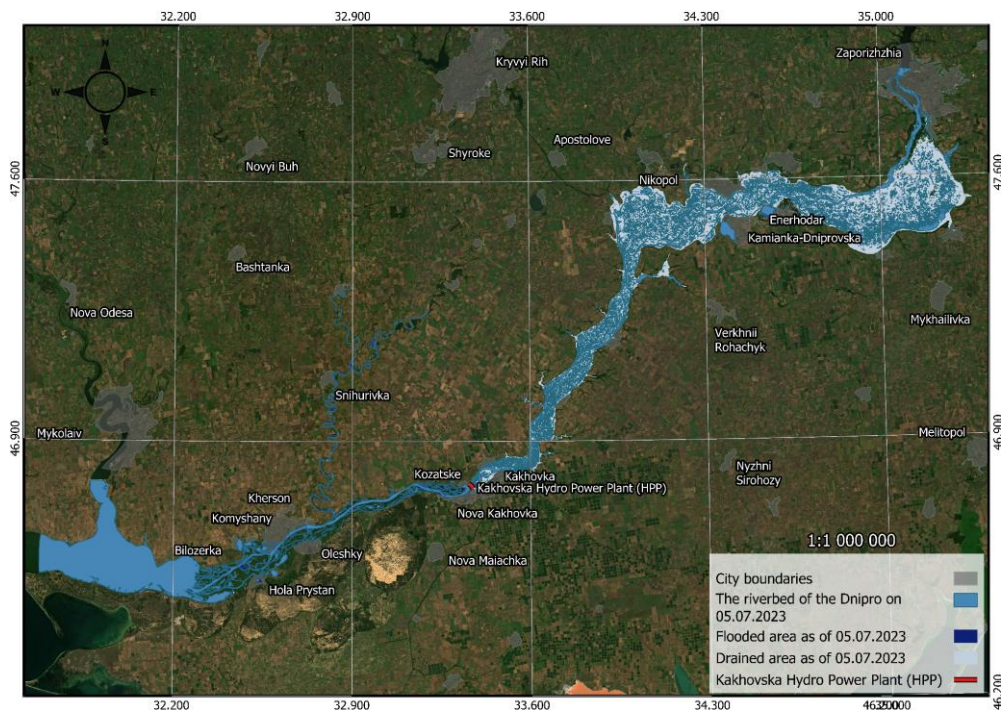
Différence de masque hydrique pour l'ensemble du territoire d'intérêt (périmètre géographique de l'analyse des mouvements d'eau) sur la base de l'image satellite du 5 juillet 2023

L'inondation causée par la destruction du barrage s'est progressivement dissipée au cours du mois de juin et des mois suivants. La différence du masque de l'eau pour l'ensemble du territoire concerné, basée sur l'image satellite du 5 juillet 2023, montre une baisse substantielle du niveau de l'eau dans la zone en aval du barrage détruit de Kakhovka, revenant presque aux niveaux d'avant la catastrophe. La cartographie montre également une baisse considérable des niveaux d'eau dans la zone supérieure du cours d'eau, conduisant à l'assèchement du réservoir de Kakhovka et du lit de la rivière Dniro en amont du barrage de Kakhovka.

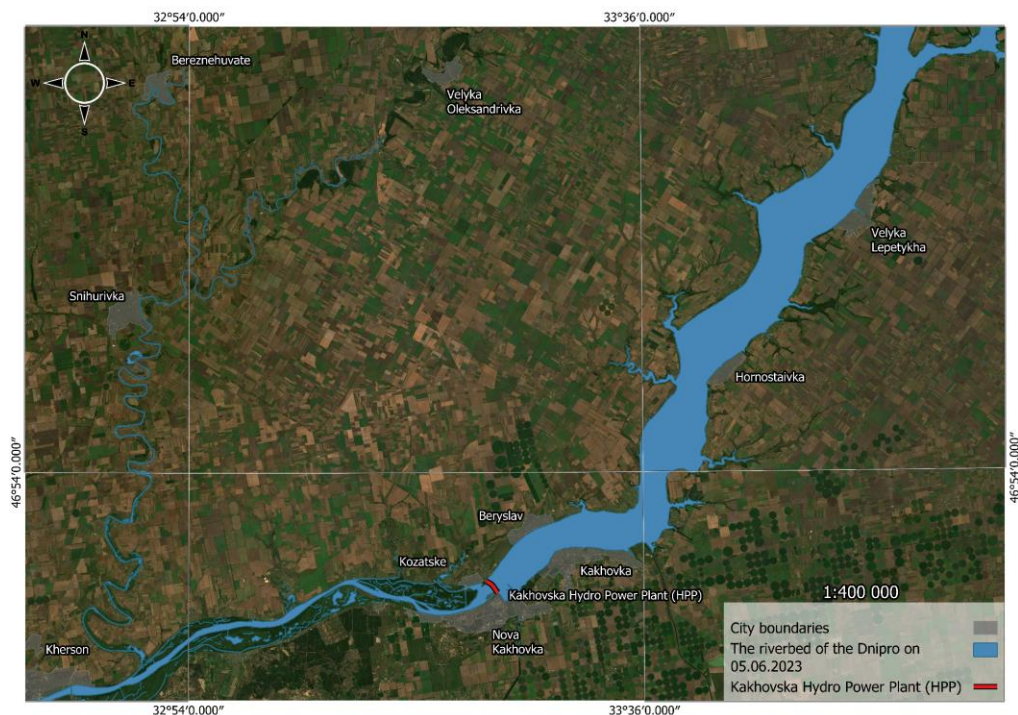
Masque de l'eau pour la zone amont (périmètre géographique de l'analyse des mouvements d'eau) sur la base de l'image satellite du 5 juin 2023

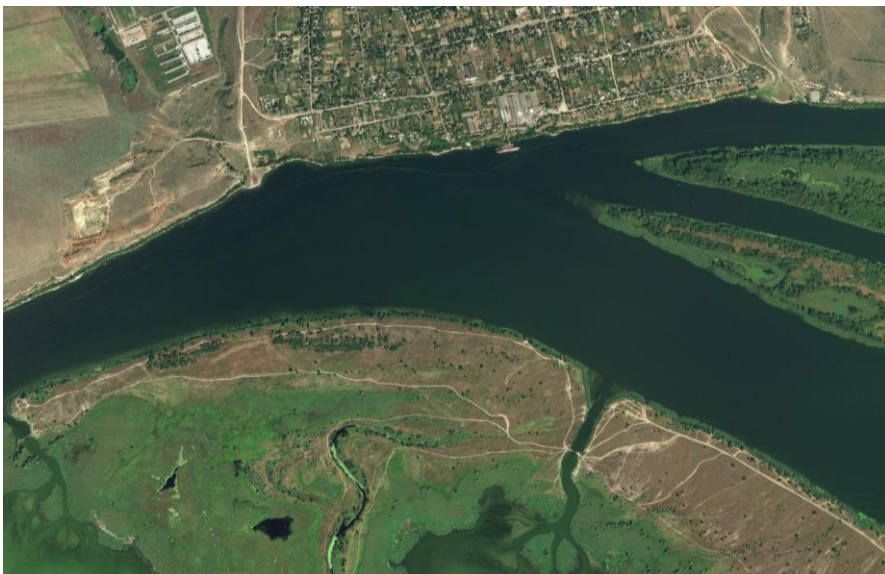
Image Geosat des deux rives, avant l'inondation, à proximité de L'Vove (point 10),  
résolution 0,75 m

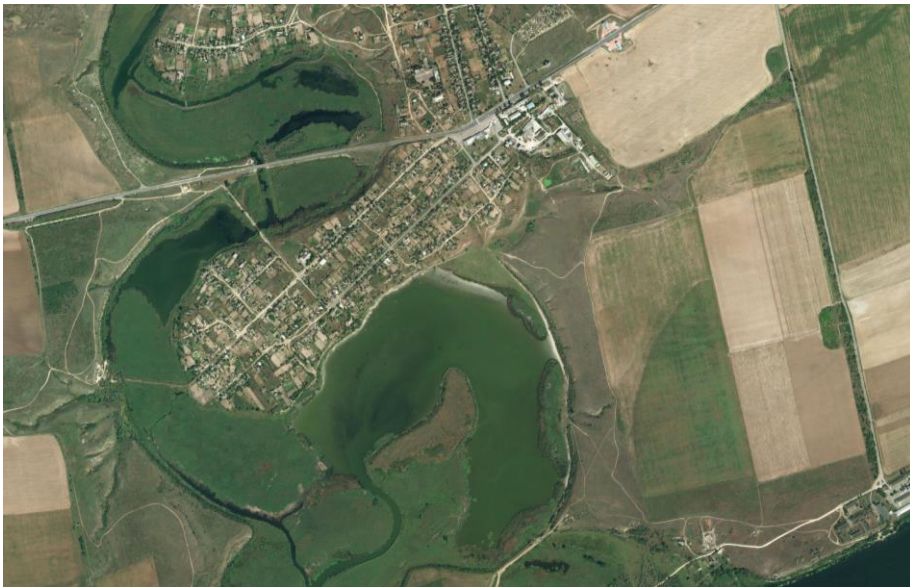
Image Geosat de Tianhynka sur la rive droite de l'Oblast de Kherson (localisation 7), avant inondation, résolution 0,75 m

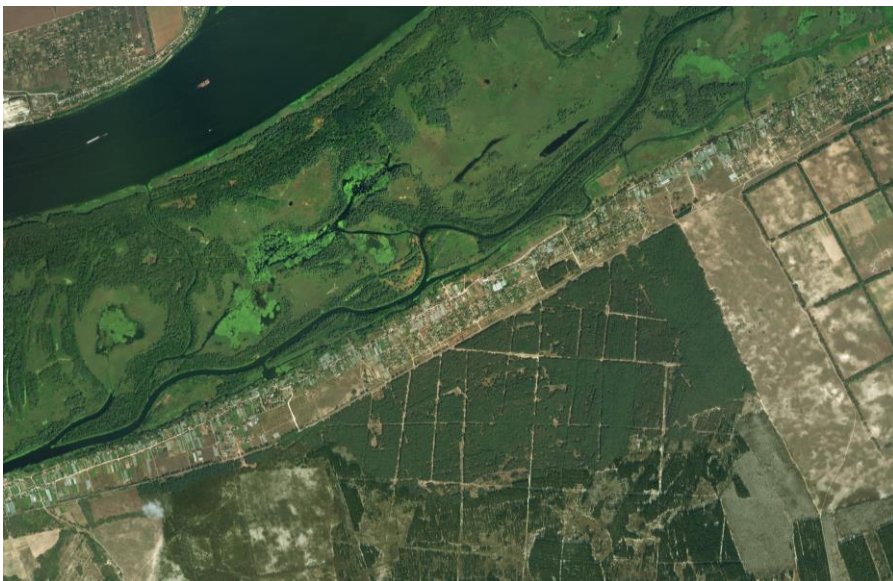
Image Geosat de Krynky sur la rive gauche de l'Oblast de Kherson (emplacement 6), avant les inondations, résolution 0,75 m

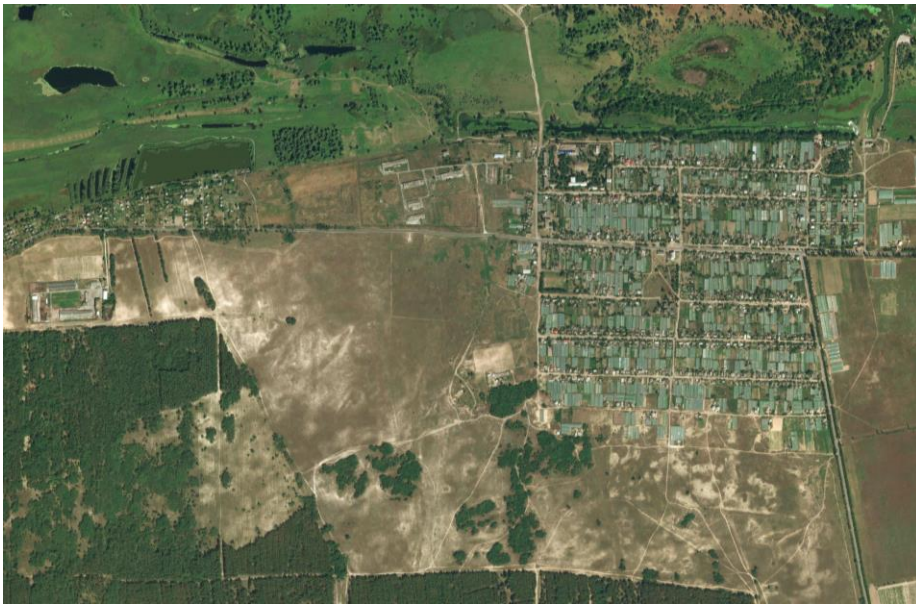
Image Geosat de Korsunskaya sur la rive gauche de l'Oblast de Kherson (emplacement 9), avant les inondations, résolution 0,75 m

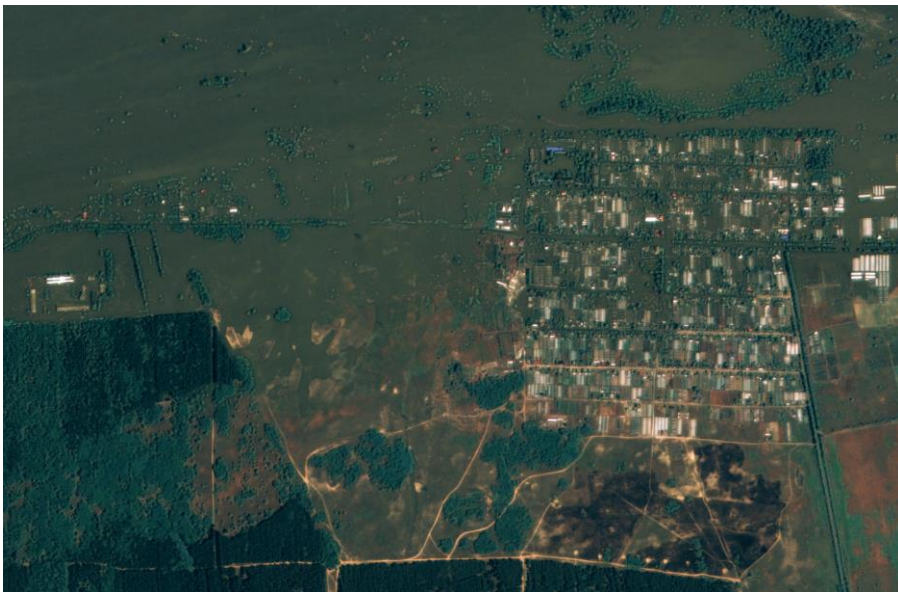
Inondations à Korsunka sur la rive gauche de l'Oblast de Kherson (localisation 9), image Geosat du 6 juin 2023, résolution 0.75 m

Le 7 juin 2023, au moins 51 localités étaient touchées par le flux d'eau provenant du réservoir de Kakhovka.<sup>176</sup> En particulier, l'imagerie satellite du 7 juin 2023 montre que le flux d'eau a atteint des zones aussi éloignées que Yelyzavetivka, Hrechanivka sur la rive droite et Velyka Kardashynka et Kokhany sur la rive gauche de la région de Kherson.<sup>177</sup>

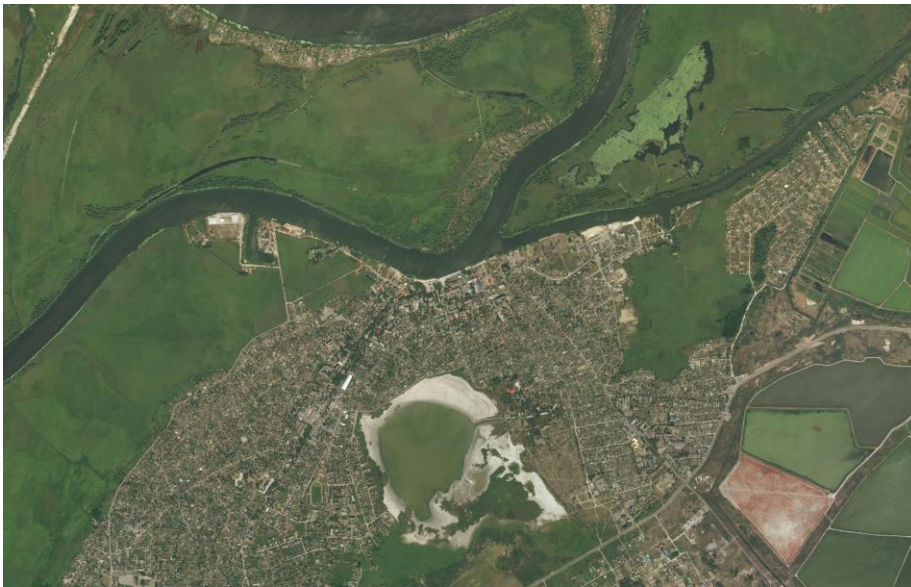
Image Geosat de Hola Prystan sur la rive gauche de l'Oblast de Kherson (localisation 1), avant inondation, résolution 0,75 m

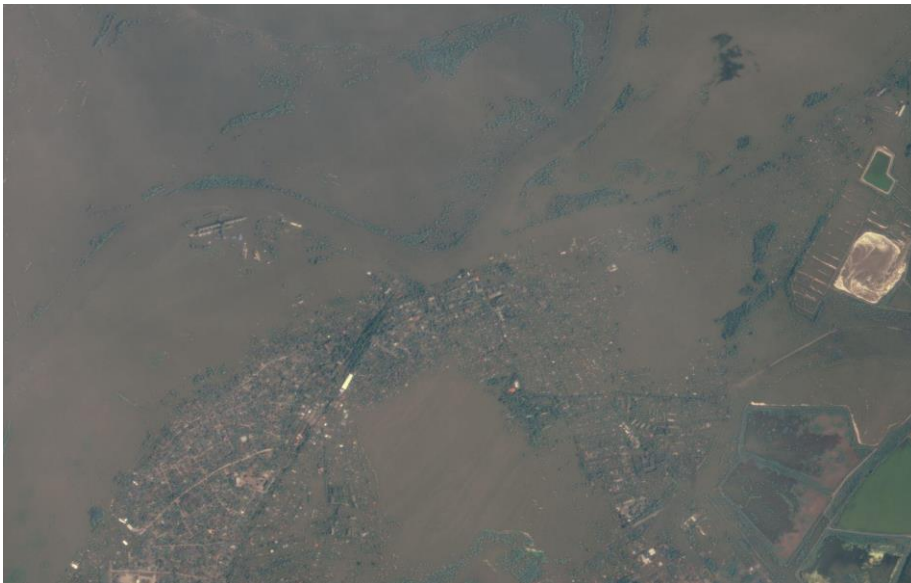
Inondation à Hola Prystan sur la rive gauche de l'Oblast de Kherson (localisation 1), image Geosat du 7 juin 2023, résolution 0.75 m

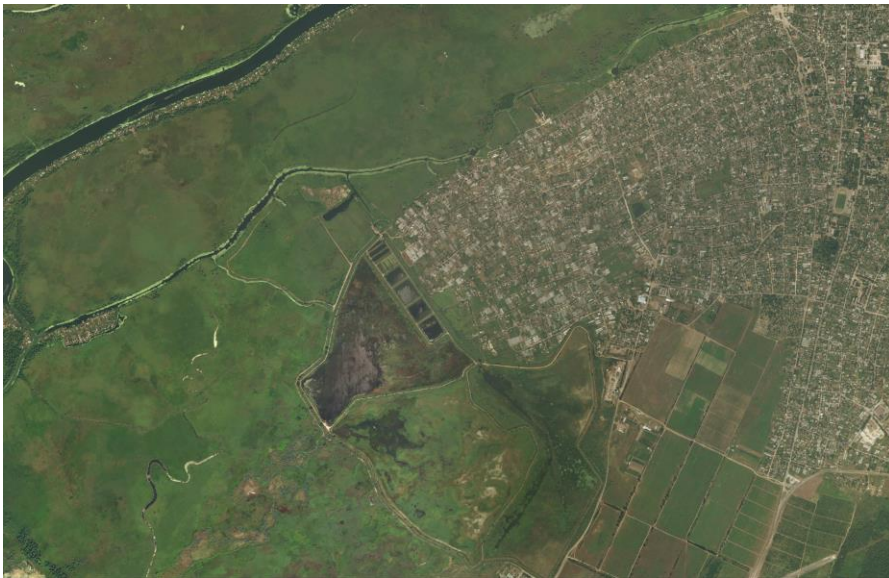
Image Geosat d'Oleshky (emplacement 5) avant l'inondation, résolution 0,75 m

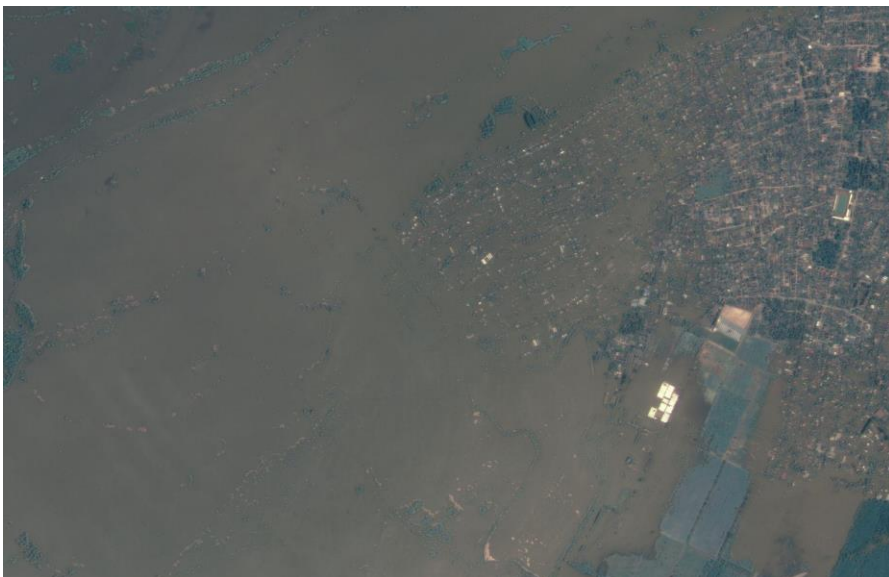
Inondation d'Oleshky (emplacement 5), image Geosat du 7 juin 2023, résolution 0,75 m

Le pic des inondations dans les oblasts de Kherson et de Mykolaiv a été observé entre le 8 et le 9 juin 2023. Le 8 juin, le niveau de la rivière Dniro dans la ville de Kherson a atteint 5,68 mètres, ce qui est considérablement plus élevé que le niveau d'avant les inondations (0,31 mètre).<sup>181</sup> De même, les 8 et 9 juin, le niveau de la rivière Inhulets a atteint 12 à 14 mètres, doublant le niveau normal d'environ 6 mètres. Alors que le chef de l'administration militaire civile de Snihurivka (district de Bashtanskyi, Oblast de Mykolaiv), Ivan Kukhta, a fait état d'une augmentation de 6 mètres du niveau de l'eau dans la rivière Inhulets par rapport à la norme,<sup>182</sup> les personnes interrogées par TH et PEJ ont mentionné une augmentation de 7 à 8 mètres par rapport à la valeur indicative :

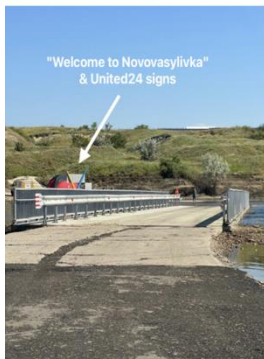
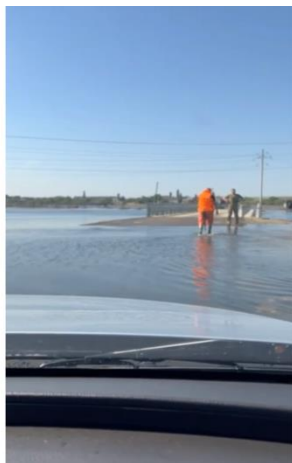
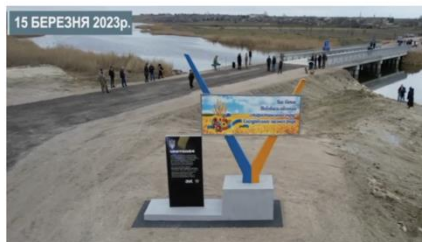
Le pont Novovasylykivskyi après la reconstruction. Source : Ivan Kukhta : Ivan Kukhta, 15 mars 2023.<sup>193</sup> Le pont Novovasylykivskyi lorsque l'eau a déjà commencé à se retirer. Source : Ivan Kukhta : Ivan Kukhta, 17 juin 2023<sup>194</sup>

L'un des nombreux autres ponts qui ont été submergés dans la région de Snihurivska Hromada est le pont Novovasylivskyy, nouvellement construit dans le village de Novovasylivka, comme nous l'avons mentionné plus haut. En novembre 2022, lorsque les forces armées russes se sont retirées du territoire de la communauté locale, elles ont endommagé le pont. Moins de quatre mois plus tard, le pont a été reconstruit grâce aux efforts des habitants et de la plateforme United24.<sup>192</sup>

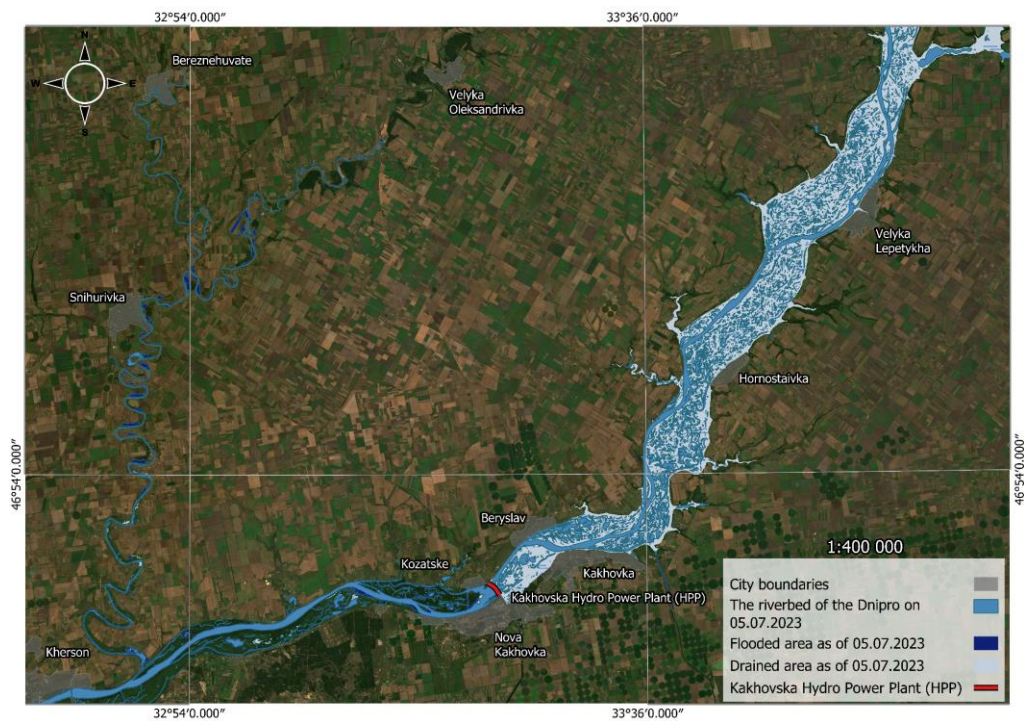
Différence de masque hydrique pour la zone amont (périmètre géographique de l'analyse des mouvements d'eau) sur la base de l'image satellite du 5 juillet 2023

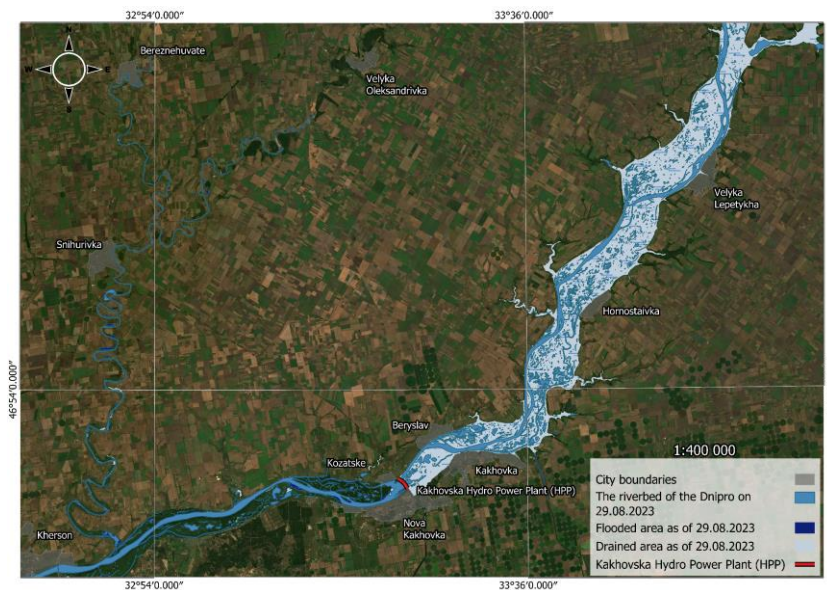
Différence de masque hydrique pour la zone amont (périmètre géographique de l'analyse des mouvements d'eau) sur la base de l'image satellite du 29 août 2023

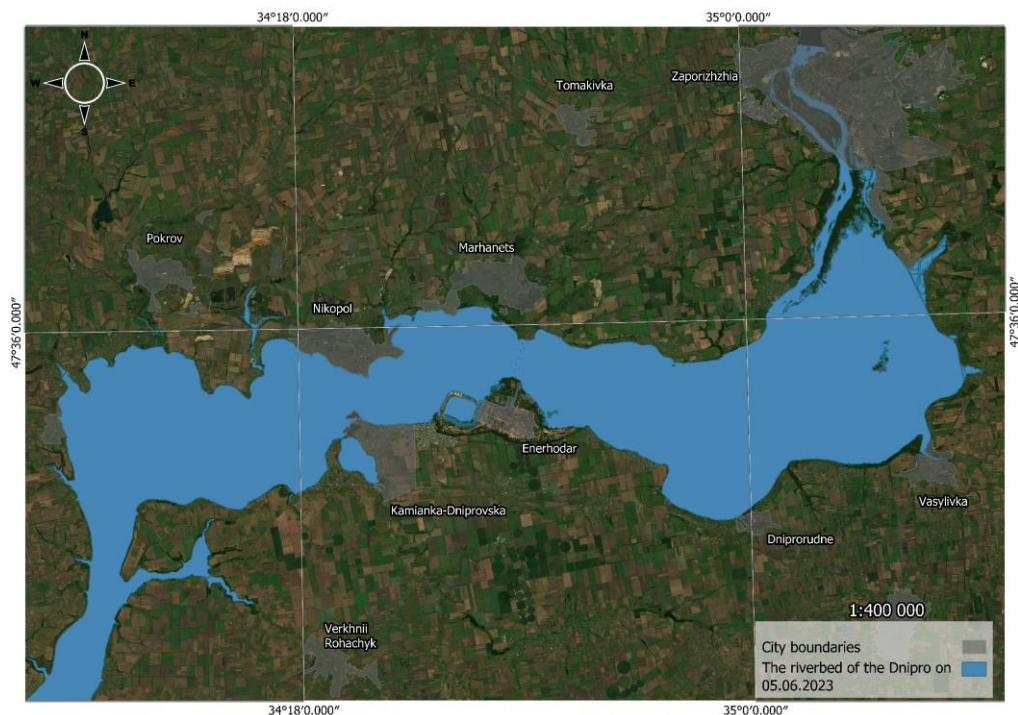
Masque de l'eau pour le réservoir de Kakhovka (périmètre géographique de l'analyse des mouvements d'eau) sur la base de l'image satellite du 5 juin 2023

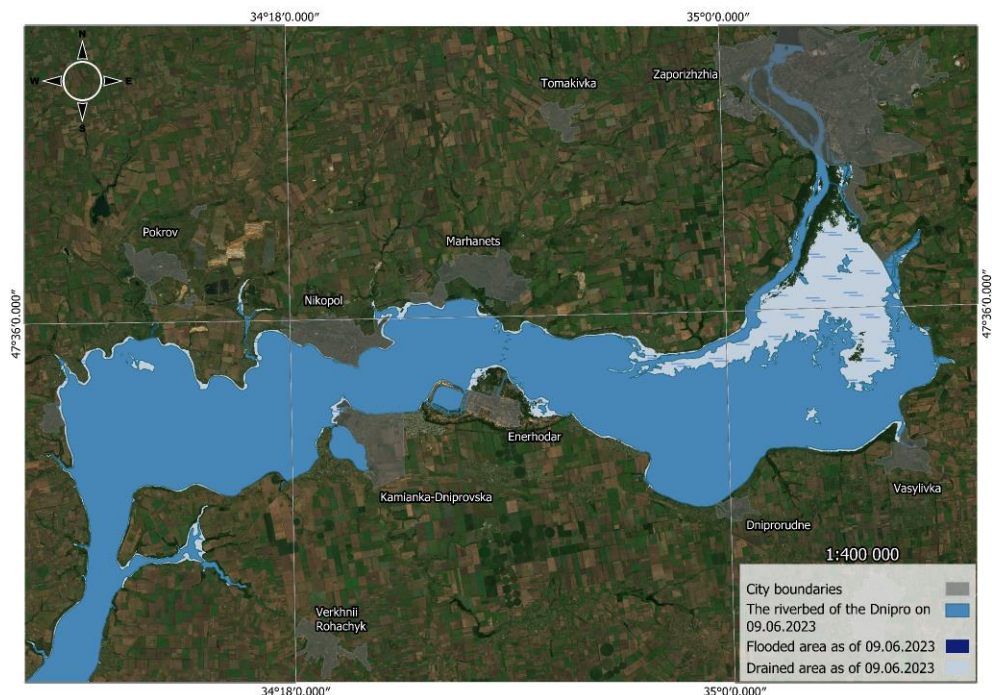
Différence dans le masque de l'eau pour le réservoir de Kakhovka (périmètre géographique de l'analyse des mouvements d'eau) sur la base de l'image satellite du 9 juin 2023

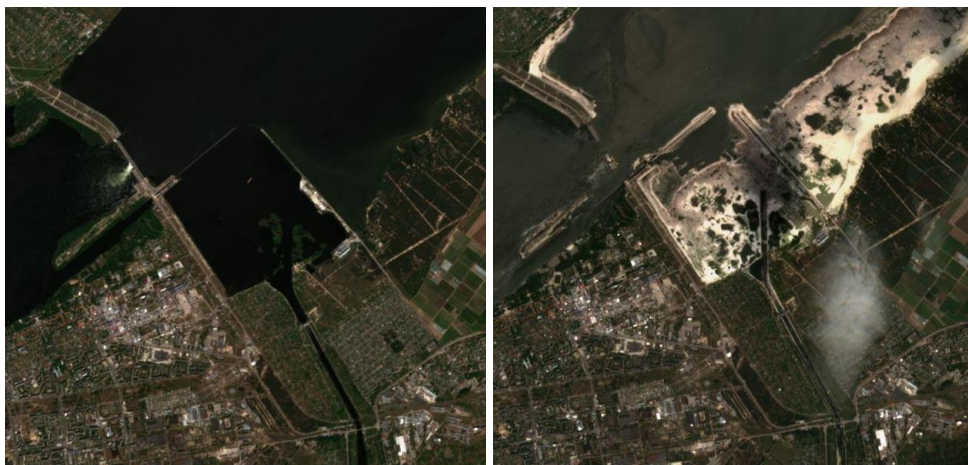
(iii) Image satellite de l'entrée du canal de Crimée du Nord à partir du réservoir de Kakhovka le 5 juin 2023 (à gauche) et le 18 juin 2023 (à droite). Source : Sentinel-2 L2A Sentinel-2 L2A<sup>221</sup>

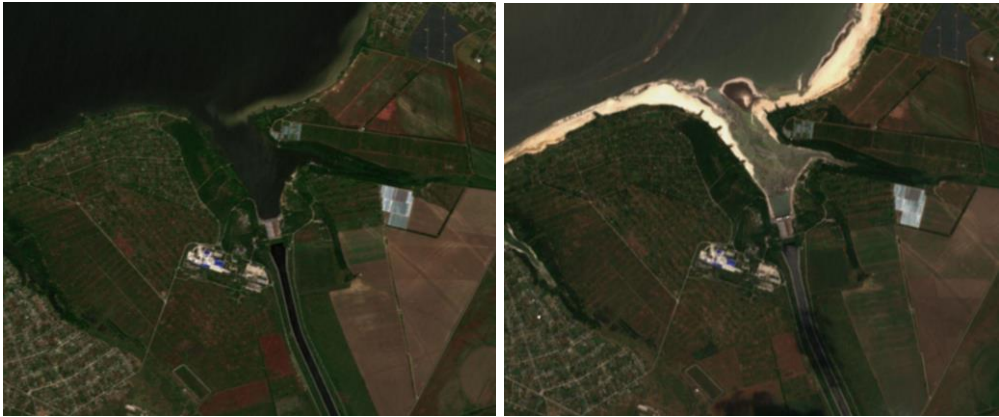
(iv) L'imagerie satellite de l'entrée du canal Kakhovsky depuis le réservoir de Kakhovka le 5 juin 2023 (à gauche) et le 18 juin 2023 (à droite). Source : Sentinel-2 L2A : Sentinel-2 L2A<sup>222</sup>

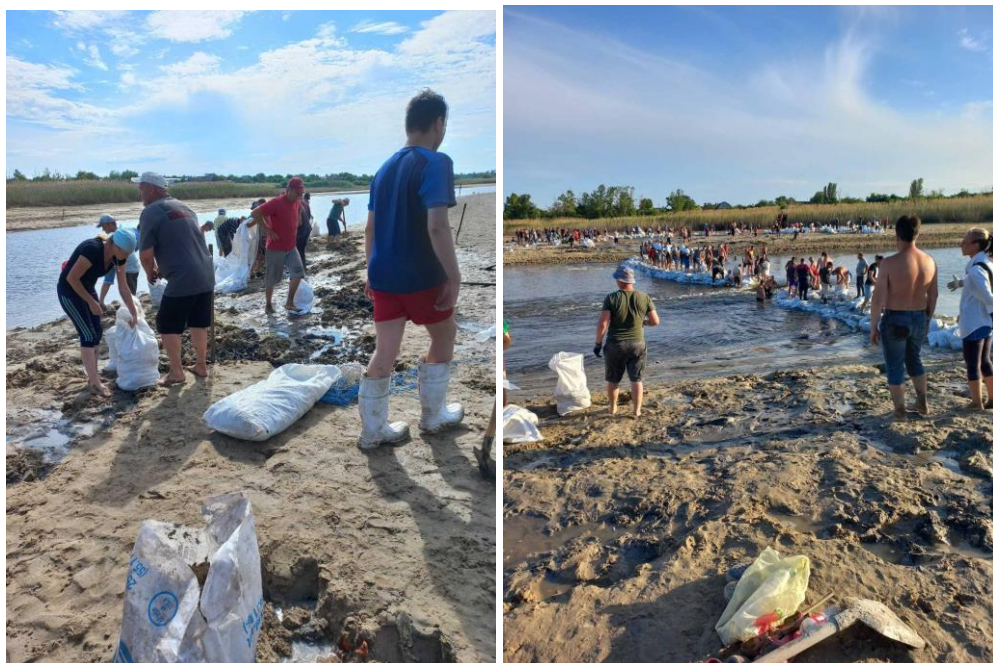
Construction d'un barrage auto-improvisé par les habitants, Kapulivka et Oleksiivka, région de Dnipropetrovsk, juin 2023. Source : photo prise par les chercheurs de terrain de TH et PEJ

Si certaines communautés ont réussi à préserver l'eau grâce à des initiatives locales, telles que la construction d'un barrage autoproclamé dans les villages de Kapulivka et d'Oleksiivka,<sup>301</sup>, ou ont obtenu un soulagement temporaire grâce à la livraison d'eau et à son stockage dans des réservoirs, le principal effort d'atténuation concerne la construction d'un nouvel oléoduc stratégique.

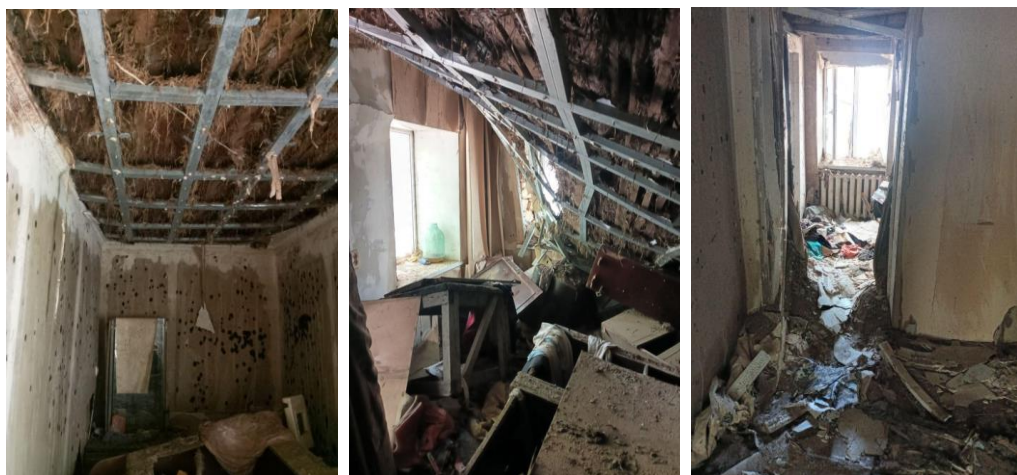
La maison d'Anna

💬 *"J'ai perdu tout ce que j'avais. Il y avait de la boue partout, les meubles étaient gonflés et la plupart des objets étaient endommagés. Pour restaurer cette maison maintenant, je ne sais pas combien il me faut. Elle est irréparable ; il faut la démolir et en construire une nouvelle. Elle s'écroule, les murs sont fissurés et le plafond est presque tombé dans la maison."<sup>311</sup>*

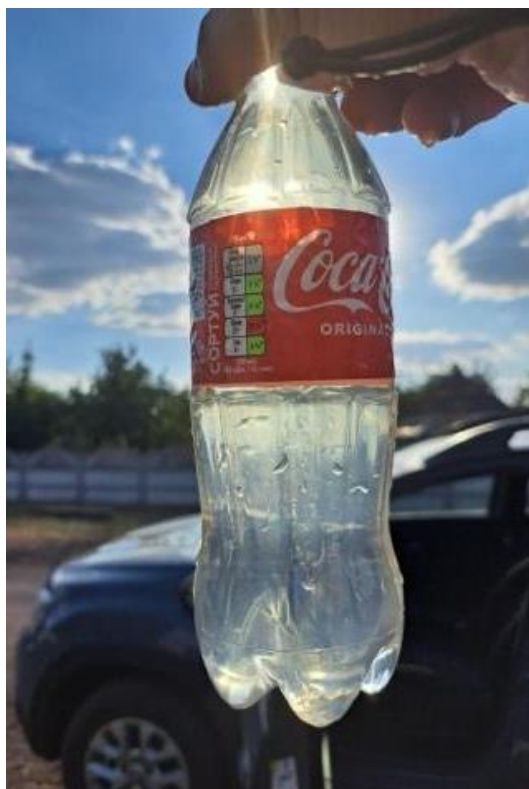
L'eau du robinet dans une bouteille en plastique — la représentation visuelle du niveau de turbidité de l'eau (la turbidité est élevée par rapport à la qualité normale de l'eau) dans le village de Novoukrainske (district de Kryvyi Rih, Oblast de Dnipropetrovsk).<sup>345</sup>

Le débit d'eau du réservoir de Kakhovka n'a pas seulement emporté des débris, mais a également transporté en aval un mélange de sédiments de fond provenant du réservoir et des zones inondées. Cela a entraîné une augmentation de la turbidité de l'eau, avec la présence de nombreuses petites fractions et particules colloïdales à grains fins, qui ont été déterminées comme étant principalement des oxydes de fer et de manganèse. L'augmentation de la turbidité peut présenter un risque d'accroissement de la trophicité de l'écosystème aquatique, entraînant ainsi une croissance microbologique, une prolifération de microalgues et une détérioration générale des conditions pour les communautés biologiques.

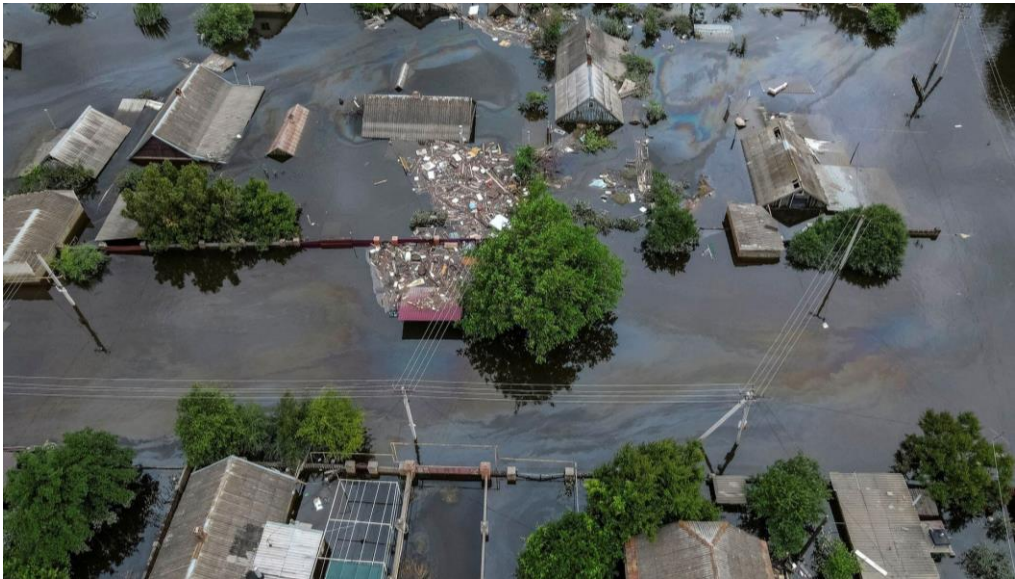
Vue aérienne d'un quartier inondé de Kherson (à droite), montrant des nappes de pétrole dans l'eau. Source : REUTERS/Inna Varenysia : REUTERS/Inna Varenysia<sup>377</sup>

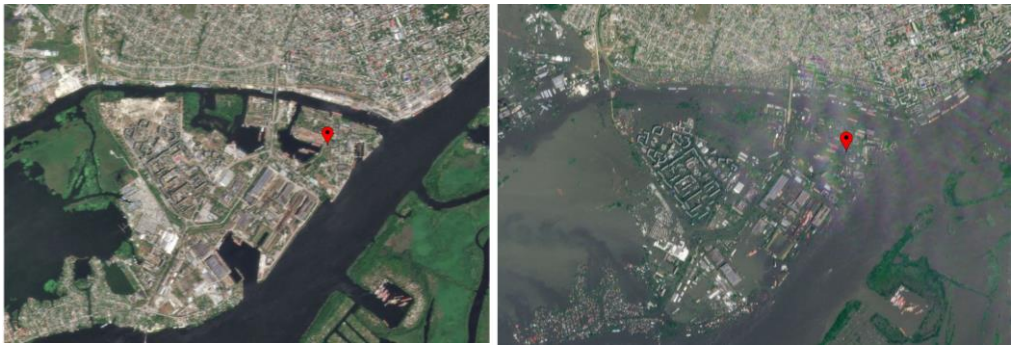
Image satellite du chantier naval Pallada à Kherson le 5 juin 2023 (à gauche) et le 7 juin 2023 (à droite). Source : Planet Labs : Planet Labs<sup>378</sup>
