## SUBMERGÉ:

Étude de la destruction du barrage  
de Kakhovka et de son impact sur les  
écosystèmes, les agriculteurs, les autres  
civils et la justice internationale

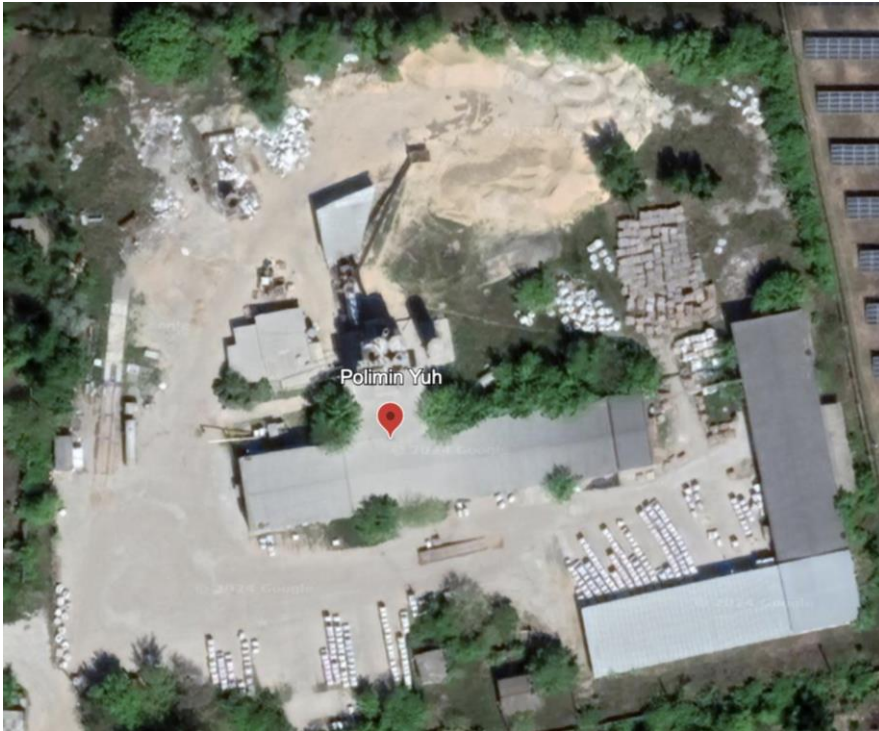
Image satellite de l'entreprise privée Polimin-Yuh à Oleshky, le 8 mai 2022.  
Source de l'image : Google Earth

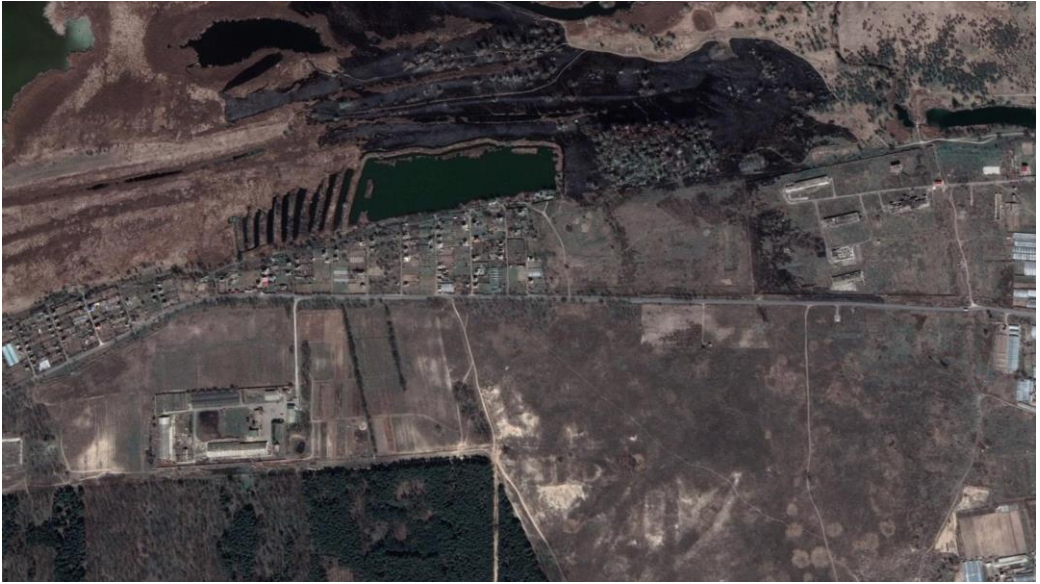
Image satellite d'une ferme d'élevage près de Korsunka le 8 mai 2022.

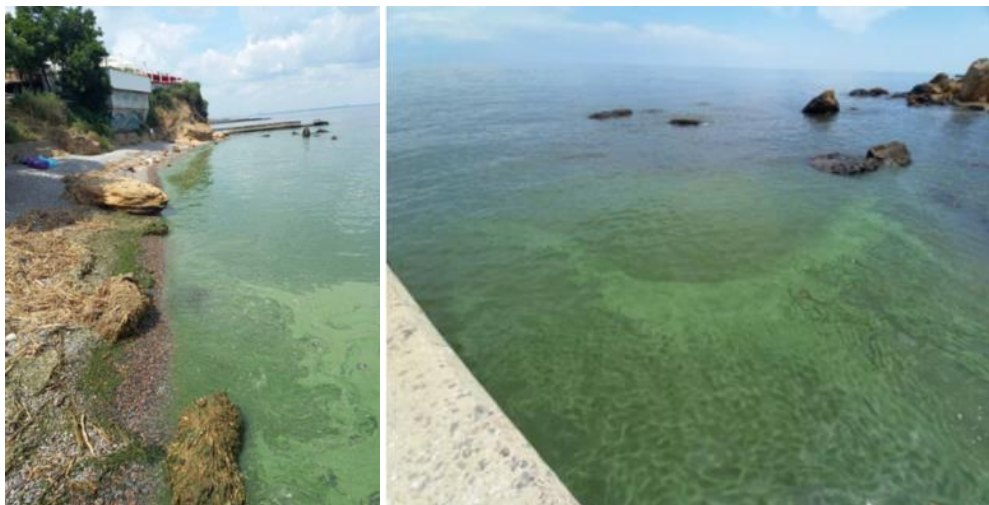
Prolifération de (micro)algues dans le golfe d'Odessa au 14 juin 2023.

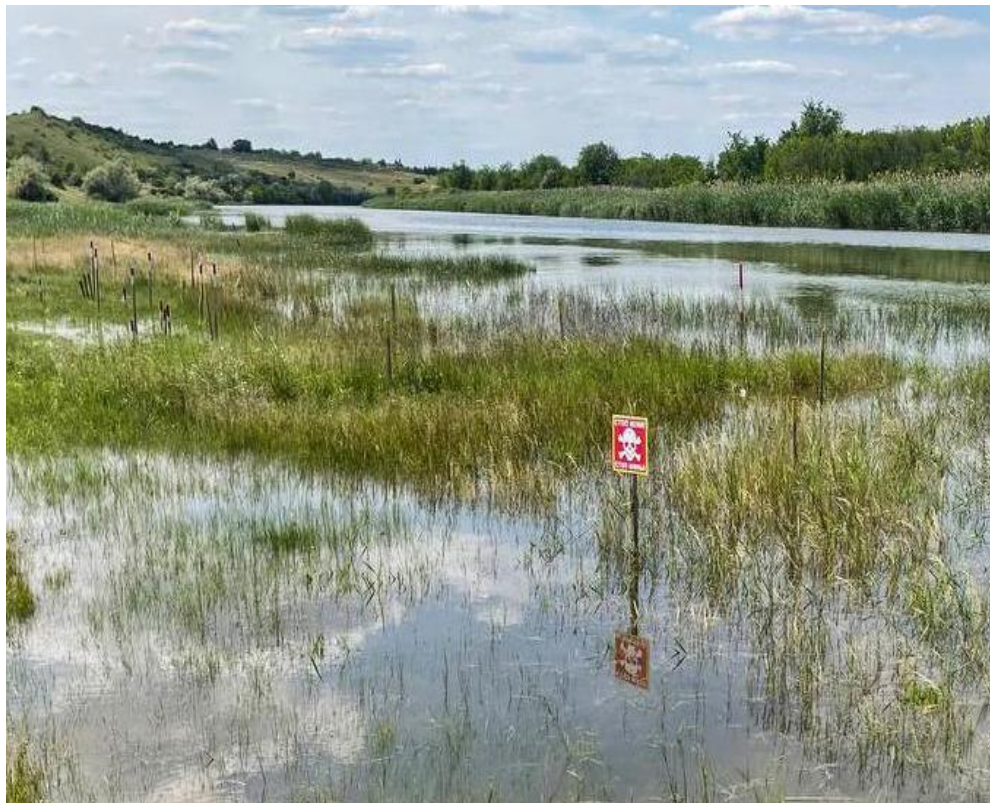
Champ de mines submergé dans l'Oblast de Kherson suite à la rupture du barrage de Kakhovka. Source : HALO Trust : The HALO Trust<sup>446</sup>

Comme indiqué précédemment, les eaux de crue ont inondé une zone plus étendue sur la rive gauche que sur la rive droite. Dans ces territoires touchés, de nombreuses positions fortifiées et tranchées construites par l'armée russe sur le rivage ont été emportées, y compris des mines, des munitions et d'autres équipements militaires. Selon l'Observatoire des conflits et de l'environnement ("CEOBS"), sur 117 objets militaires, y compris des tranchées, recensés sur la rive gauche du Dnipro, 47 ont été identifiés comme inondés.<sup>447</sup> Le HALO Trust, une

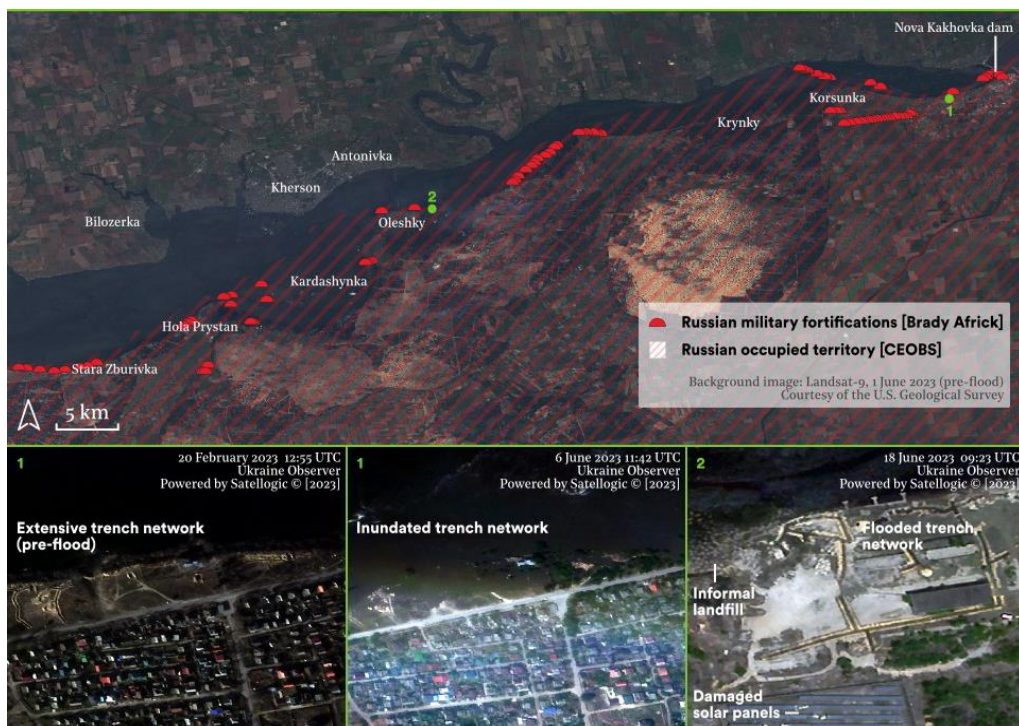
Imagerie satellite des travaux de tranchées russes inondées sur la rive gauche du Dnipro. Source : CEOBS, juillet 2023<sup>453</sup>

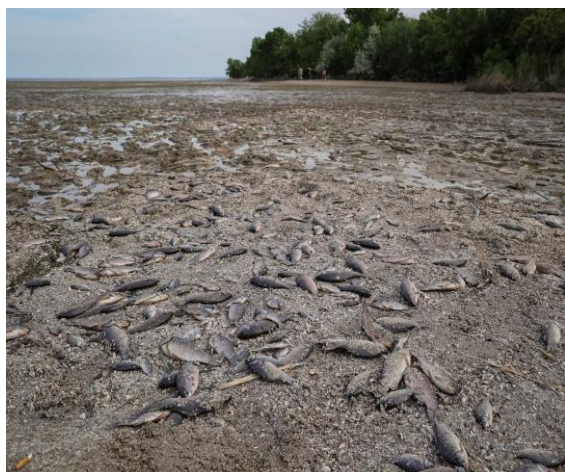
1 — Des poissons morts sont visibles sur le fond asséché du réservoir Nova Kakhovka après la rupture du barrage dans le village de Marianske dans la région de Dnipropetrovsk, en Ukraine, le 7 juin. REUTERS/Sergiy Chalyi<sup>480</sup>

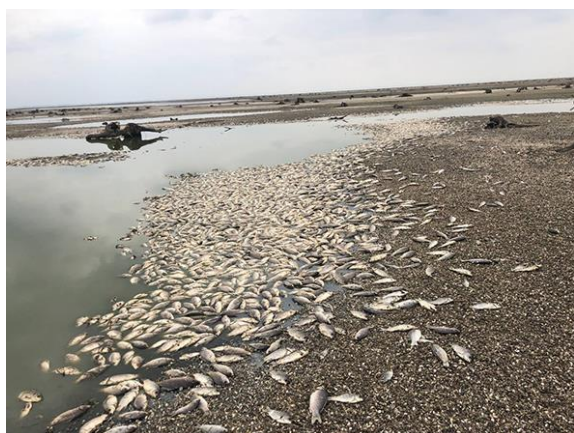
2 — Image de poissons morts après le drainage du réservoir de Kakhovka publiée par la patrouille des pêches de Zaporizhzhia le 15 juin 2023, près du village de Lysohirka, près de Zaporizhzhia<sup>481</sup>

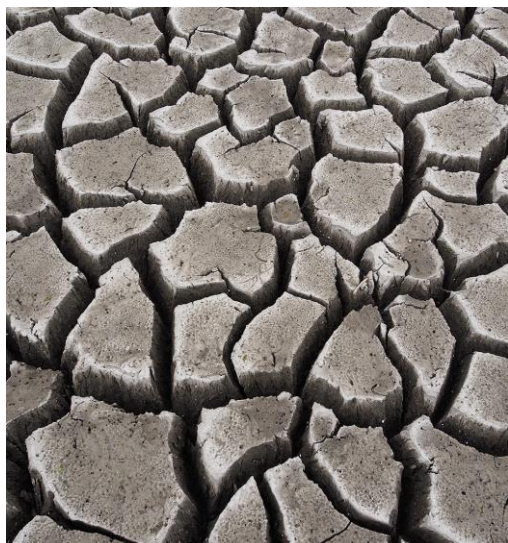
Photos du fond asséché du réservoir de Kakhovka publiées par le Ukrainian Nature Conservation Group le 12 juillet 2023<sup>537</sup>

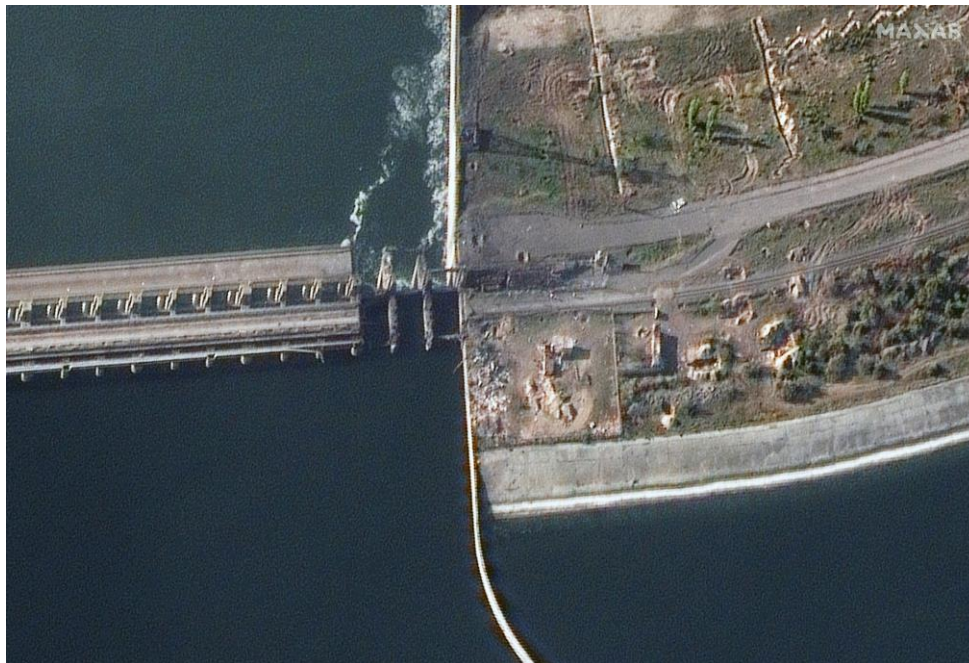
Image satellite des 3 travées endommagées par l'armée russe
